febiEXAKT

شدادة السلسلة

الرقم الأصلي 4807 839

تنتوافق مع
محركات أوبل 2.0 لتر تربو و 2.2 لتر بمحركات البنزين

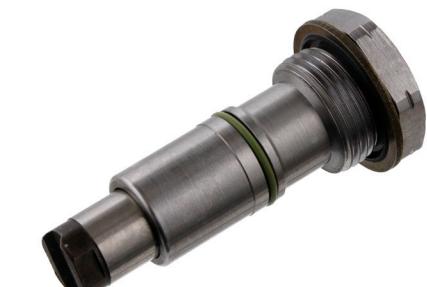
1

قديم

عطلة الشداد الهيدروليكي لسلسلة التوقيت. النسخة الأصلية (رقم قطعة الغيار 0636 549) من شدادة السلسلة توجد بها حلقة مستديرة بلون أحمر وحلقة إحكام معدنية مبطنة (انظر شكل 1). قام مصنع السيارات بتركيب هذا المنتج في المحركات المذكورة أعلاه، تم استخدام شدادة سلسلة معizada منذ موسم 2009.

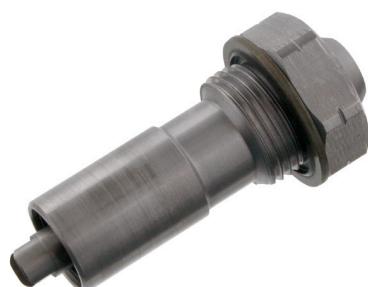
2

جديد

نوصي febi bilstein باستعمال شدادة السلسلة الجديدة فقط من نوع febi (رقم الأصلي 4807 839) (33044) وهي مزودة بحلقة إحكام معدنية مبطنة بالمطاط (انظر شكل 2). وبذلك يتم ضمان التوجيه السليم لسلسلة التوقيت بمسارها
