Aplicações: Mini R55, R56, R57, R58, R59, R60, R61

Motor: N12 B16A, N14 B16A, N14 B16C, N16 B16A, N18 B16A, N18 B16C

Termóstato com Caixa, Vedante e Sensor da Temperatura

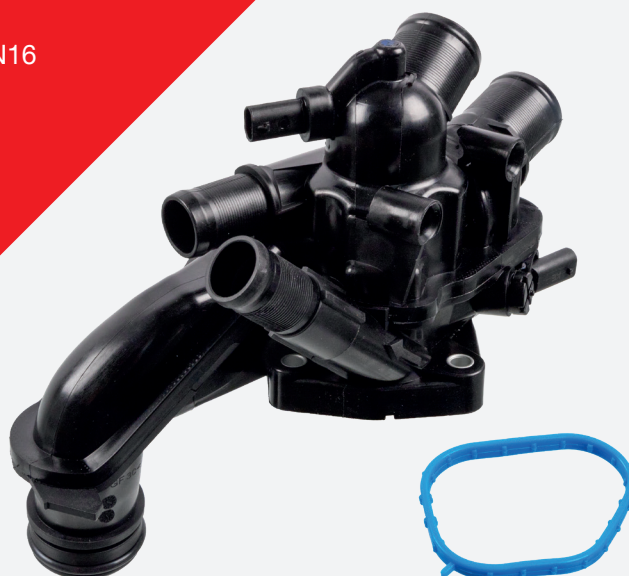
O motor tem dificuldade em arrancar ou não arranca de todo, não consegue atingir a temperatura de funcionamento e há falta de aquecimento no habitáculo.

Os veículos listados podem sofrer vários problemas relacionados com o sistema de refrigeração do motor, o termóstato ou a caixa. Estes incluem: o termóstato incorporado na caixa de saída do líquido de refrigeração fica preso na posição "aberto", o que faz com que o motor não atinja a temperatura de funcionamento, o termóstato fica preso na posição "fechado", o que provoca o sobreaquecimento do motor, ou fugas do líquido de refrigeração; estas últimas são causadas pelo envelhecimento do material de poliamida original da caixa sob a influência dos ciclos constantes de aquecimento e arrefecimento do motor e das vibrações, o que acaba por provocar a sua deformação e criação de fissuras.

Devido aos sintomas acima referidos, o fabricante do veículo modificou o design da caixa do termóstato. O design atualizado beneficia de um termóstato controlado eletronicamente, de uma estrutura reforçada e de uma nova configuração dos sensores - que pode exigir um conector adicional de 2 x 2 vias (O.E. 12 51 8 611 289 para veículos construídos até 30/06/2012 ou 12 51 8 614 952 para veículos construídos entre 01/07/2012 e 31/01/2013), sujeito ao equipamento original do veículo.

Diagnosticar e identificar os códigos de avaria que estão na origem do acendimento das luzes de aviso. Substituir a caixa do termóstato do líquido de refrigeração avariada, abastecer o sistema de refrigeração com líquido de refrigeração novo e purgar o ar do sistema. Nota: ao substituir a caixa do termóstato, verificar o estado de todos os outros tubos do líquido de refrigeração e substituí-los se necessário.
