Range Rover (L405), Range Rover Sport (L320, L494)

Bomba de água adicional

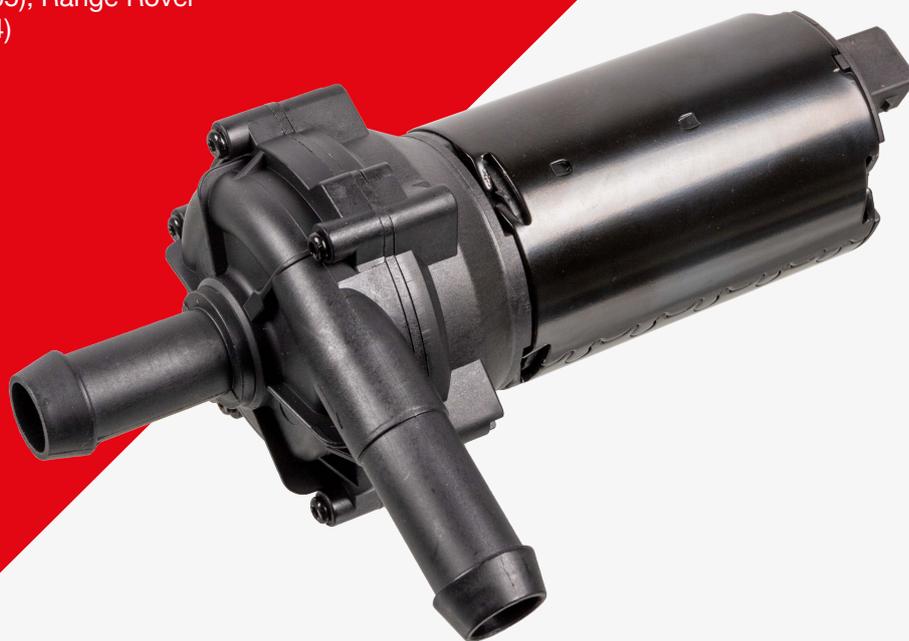
Desempenho reduzido do motor e/ou falha de ignição dos cilindros quando sob carga e a alta velocidade em estrada.

Nos veículos Range Rover (LM) Supercharged 6A198058 a 7A261419 e Range Rover Sport (LS) Supercharged 6A901924 a 7A109767, a alimentação positiva do cabo elétrico e a negativa dentro do conector C3006, para a bomba de água auxiliar, podem ter sido fabricados incorretamente. Os dois fios do conector elétrico para a bomba de água foram ligados incorretamente, fazendo com que a bomba funcione na direção oposta. A ECU reduzirá o desempenho do motor para evitar danos no motor devido à diminuição do fluxo do líquido de refrigeração.

Utilizando um voltímetro, verifique a orientação dos cabos positivo e negativo no conector C3006. Se a cablagem estiver ligada incorretamente, utilize uma ferramenta de extração de terminais e troque os fios da cavidade 1 e a cavidade 2 para as posições corretas.

De seguida, substitua a bomba de água auxiliar e ateste o sistema de arrefecimento com o líquido de refrigeração correto. Eliminar os códigos de avaria relacionados com os sintomas com uma ferramenta de diagnóstico adequada.
