vários modelos Audi, SEAT, Skoda e Volkswagen com motores 1.6 & 2.0 TDi

Bomba de Água

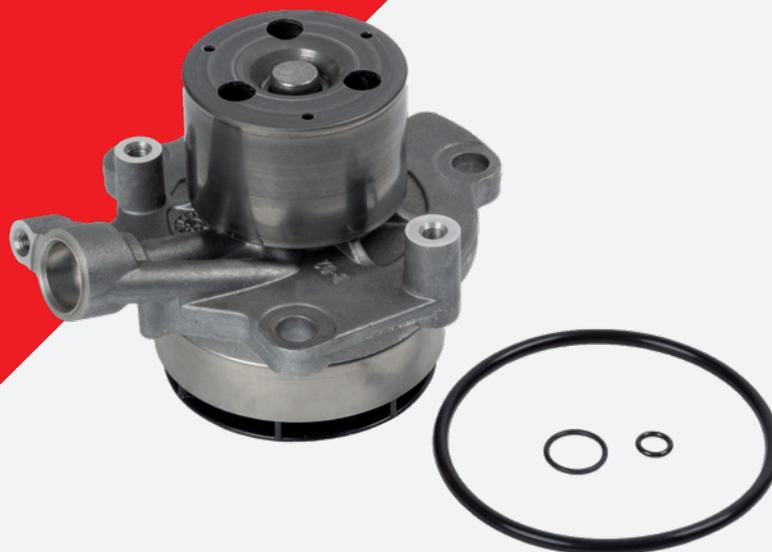
Sobreaquecimento do motor, temperatura do líquido de refrigeração acima de 110 °C e fraco desempenho do sistema de climatização interior do veículo. Códigos de avaria relativos ao sistema de refrigeração registados na unidade de controlo do motor (ECU).

A bomba de água aplicada nestes veículos possui um colar controlado pela ECU, que interrompe o fluxo do líquido para tornar o motor mais eficiente termicamente. No entanto, o colar pode ficar bloqueado ou o atuador de plástico pode partir ou desencaixar do veio.

Certifique-se que o motor está frio e, em seguida, remova o tampão do reservatório do líquido de refrigeração. Desconecte o tubo pequeno que está na parte superior e encaminhe a saída do tubo para o bocal do reservatório. Com o motor ao ralenti, deve verificar-se um pequeno fluxo de líquido de refrigeração. O fluxo deve aumentar em função da rotação do motor. Se o fluxo não aumentar, significa que a bomba de água está danificada.

Substitua a bomba de água pela febi 180948, que apresenta um design melhorado do colar; isto foi exhaustivamente testado para eliminar a potencial falha da bomba de água original.

A válvula solenoide deve ser removida da bomba original antiga e instalada na nova bomba, incluindo os novos o-rings que são fornecidos no kit.

Encha o sistema de refrigeração com o líquido de refrigeração correto e, de seguida, purgue o sistema de refrigeração a vácuo. Finalmente, execute o procedimento de purga do sistema de refrigeração usando uma ferramenta de diagnóstico adequada para expelir todo o ar do sistema de refrigeração.
