Instalado com os motores 1.6 CDTi
LVK, LVL, LVM, LWQ, LWV

Junta para Tensor de Corrente

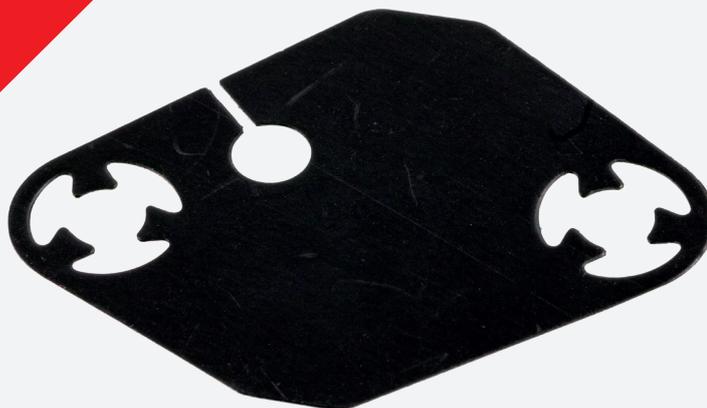
O motor emite um ruído na zona da corrente de distribuição quando arranca a frio ou depois de parado por um longo período de tempo.

A conceção original do tensor da corrente de distribuição permite que o óleo do motor seja drenado para o cárter do óleo. Isto significa que, quando o motor é ligado pela primeira vez, demora algum tempo até que o óleo atinja a pressão de funcionamento necessária para que o tensor da corrente de distribuição funcione corretamente. Isto permite que a corrente se mova excessivamente, resultando num ruído proveniente da área da árvore de cames.

A instalação da junta febi 181945 entre o tensor da corrente e o bloco do motor cria um reservatório de óleo, impedindo que este seja drenado de volta para o motor. Isto permite que o tensor funcione e forneça a tensão necessária para absorver o choque e a vibração da corrente à medida que esta roda no arranque.

Verifique se as árvores de cames, a bomba de óleo e os componentes da corrente de distribuição estão a funcionar corretamente e substitua quaisquer peças com desgaste ou defeito, conforme necessário.

A febi tem dois kits de corrente de distribuição para este motor disponíveis na gama. O primeiro é o 106740, que consiste na corrente de distribuição, tensor e guias, e o 108993, que é o mesmo que o 106740, mas com a adição das rodas dentadas da árvore de cames e da cambota. A febi recomenda a instalação de um novo filtro de óleo e óleo de motor como parte de qualquer reparação da corrente de distribuição.
