# febi 182330

**Aplicações:** Vários modelos na gama VAG equipados com motores 1.8 & 2.0 TFSI.

## Bomba de Água com Carcaça do Termóstato

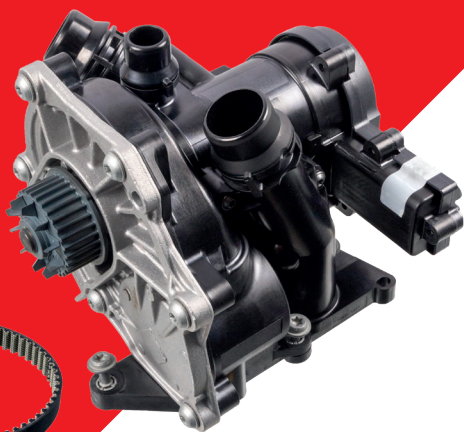
Sobreaquecimento intermitente, medidor de temperatura exibindo uma leitura incorreta ou perda de líquido de refrigeração.

Este módulo de bomba de água/termóstato está localizado abaixo do coletor de admissão. Pode haver vestígios de líquido de refrigeração novo (húmido) ou usado (cristalizado) na parte da frente do motor e nos tubos.

Os ciclos de calor quente e frio podem distorcer as superfícies de contacto, permitindo que o líquido de refrigeração vaza entre a bomba de água e o módulo do termóstato ou entre o módulo do termostato e o bloco do motor.

As válvulas rotativas no interior do módulo do termóstato, que alteram o fluxo do líquido de refrigeração nos diferentes circuitos, podem ser restringidas por acumulação de calcário ou borra. Estes elementos provocam tensão excessiva nos motores de acionamento, o que pode levar ao sobreaquecimento ou à falha.

Inspeccione a área na parte da frente do motor em busca de fugas. Siga as instruções do fabricante para remoção, certifique-se de que os resíduos das juntas antigas não ficam agarrados ao bloco do motor. Antes de instalar o novo módulo, limpe completamente as superfícies de contacto e as áreas adjacentes e renove os vedantes.

A febi recomenda que o tubo do líquido de refrigeração entre o termóstato e o radiador de óleo também seja substituído ((109682) como parte da reparação.

O líquido de refrigeração também deve ser substituído como parte desta reparação.
