Verschiedene Volkswagen, Audi, SEAT,
Škoda und MAN Modelle.
1.6 & 2.0 TDI Motoren

Wasserpumpe

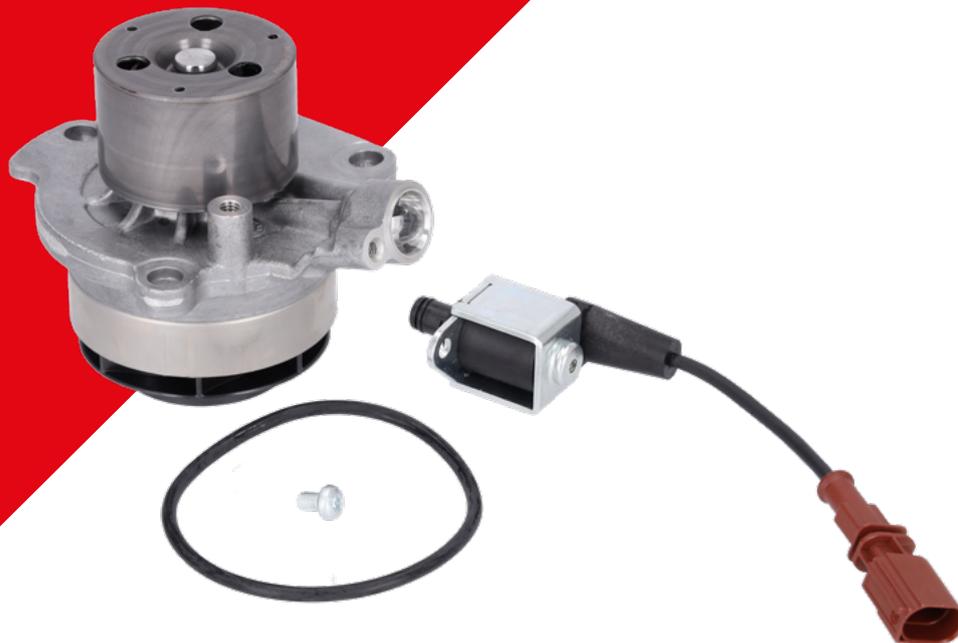
Überhitzung des Motors, Kühlmittelanzeige zeigt Temperaturen über 110 °C, schlechte Leistung der Innenraumheizung.

Die Wasserpumpe, die in diesen Fahrzeugen eingebaut ist, verfügt über einen durch das Steuergerät gesteuerten Kragen, der den Kühlmittelfluss unterbricht, um den Motor thermisch effizienter zu machen. Der Steuerkragen kann jedoch festhängen, der Kunststoff-Impeller kann brechen oder der Impeller kann sich von der Welle lösen.

Stellen Sie sicher, dass der Motor abgekühlt ist, und entfernen Sie dann den Verschlussdeckel des Kühlerausgleichbehälters. Entfernen Sie das kleine Rohr zum Kühlmittelausgleichsbehälter und halten Sie es über den Füllstutzen des Behälters; es sollte ein kleiner Kühlmittelfluss bei laufendem Motor im Leerlauf zu sehen sein. Dieser sollte sich mit steigender Drehzahl erhöhen. Wenn dies nicht der Fall ist, deutet dies auf eine defekte Wasserpumpe hin.

Ersetzen Sie die defekte Wasserpumpe durch das Ersatzteil febi 186290. Dieses Teil hat ein verbessertes Design des Steuerkragens, das gründlich getestet wurde, um das potenzielle Versagen der ursprünglichen Wasserpumpe zu vermeiden.

Montieren Sie die Wasserpumpe zusammen mit dem neuen Magnetventil und den Dichtungen, die in dem Satz enthalten sind.

Befüllen Sie das Kühlsystem mit dem richtigen Kühlmittel und entlüften Sie das System. Führen Sie abschließend mit einem geeigneten Diagnosetester das Entlüftungsverfahren des Kühlsystems durch, um die gesamte Luft aus diesem zu entfernen.
