# febi 22350

Mercedes-Benz Trucks Actros I, Actros II & III,  
Arocs, Axor I & II

## Braço de suspensão em triângulo

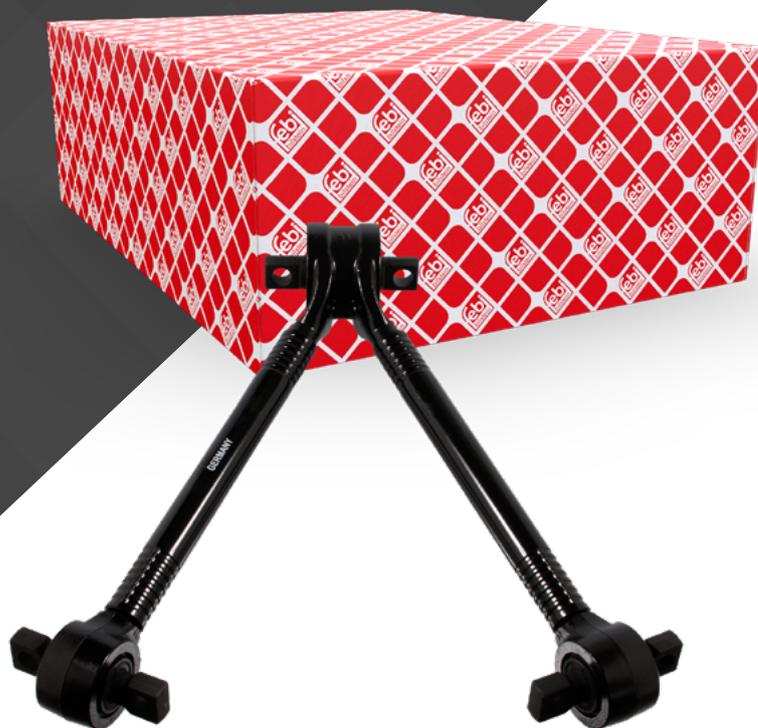
Desgaste prematuro rolamentos centrais do braço de suspensão em triângulo.

Os rebites que fixam os suportes de montagem dos apoios em V ao chassis podem ser sujeitos a uma tensão excessiva se o veículo estiver sobrecarregado ou se o veículo circular em pisos de má qualidade. Pode ocorrer uma folga nos suportes de montagem do rolamento causada pelo desgaste dos rebites de retenção ou pela falta total dos rebites. Mesmo uma folga mínima pode provocar a falha do rolamento central devido à tensão adicional transferida.

Antes de reparar ou montar um novo braço de suspensão em triângulo febi 22350, verifique se existem rebites em falta ou soltos e substitua-os se necessário. Se faltarem rebites, estes podem ser substituídos por parafusos adequados. A febi recomenda a utilização de um bloqueador de roscas 26709/26710 para evitar que os parafusos se soltem.
