**Applicabile a:**  
Mazda 3 (BK), MX-5 (NC)

## Kit cuscinetto ruota

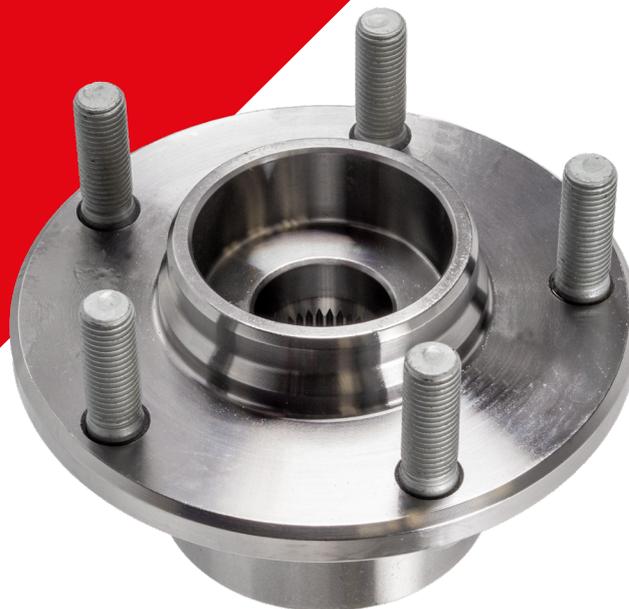
Dopo l'installazione di un nuovo cuscinetto ruota o di un giunto omocinetico, il veicolo emette un suono tipo "click/clunk" quando si muove in avanti o indietro da fermo.

Il rumore è il risultato di un piccolo movimento tra il cuscinetto ruota/flangia di trasmissione e il giunto omocinetico esterno.

Pulire accuratamente la superficie di accoppiamento tra il cuscinetto ruota/ flangia di trasmissione e il giunto omocinetico esterno utilizzando uno sgrassatore adatto. Una volta sgrassata la superficie di accoppiamento, applicare un leggero strato di grasso al molibdeno (febi 02582) tra le due superfici e rimontare il tutto utilizzando un nuovo dado del mozzo.

Fare attenzione a non sporcare di grasso il disco freno o le pastiglie.
