Mazda 3 (BK), MX-5 (NC)

Jogo de Rolamento de Roda

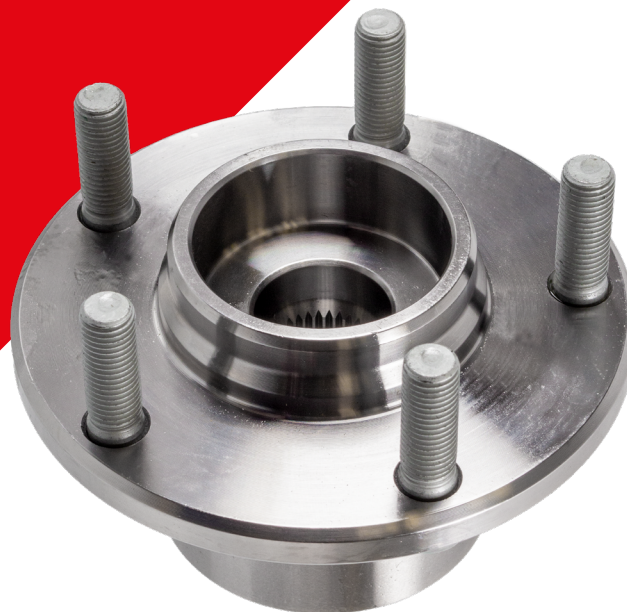
Após a instalação de um novo rolamento de roda ou junta homocinética, o veículo emite um som do tipo clique quando se desloca para a frente ou para trás a partir da posição de repouso.

O ruído resulta de uma pequena quantidade de movimento entre o rolamento de roda/flange de acionamento e a junta homocinética exterior.

Limpar cuidadosamente a superfície de contacto entre o rolamento da roda/flange de transmissão e a junta homocinética exterior com um desengordurante adequado. Quando a superfície de contacto estiver desengordurada, aplique uma ligeira camada de massa lubrificante de molibdénio (febi 025821) entre as duas superfícies e volte a montar utilizando uma nova porca de cubo.

Tenha cuidado para não contaminar com massa lubrificante o disco ou as pastilhas de travão.
