febi 40308

Passend für:
verschiedene Volkswagen, Audi, SEAT und Škoda Modelle

Keilrippenriemensatz mit Riemenspanner und Schraube

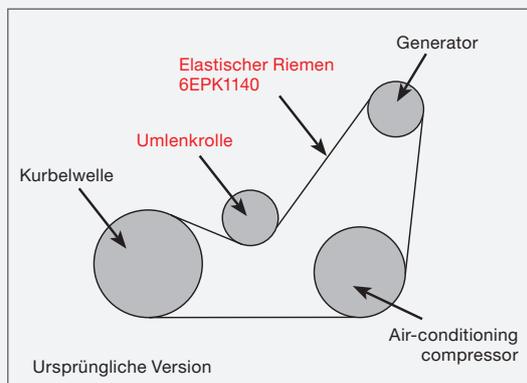
Figure 1

Aus dem Bereich des Nebetriebs im Fahrzeug kommt ein quietschendes/“brummendes“ Geräusch, der Keilrippenriemen ist beschädigt und der Motor kann evtl. nicht angelassen werden. Der elastische Keilrippenriemen - 6EPK1140 - wird nicht mehr verbaut und der neue Ersatzriemen passt nicht für diese Anwendung.

Die ursprüngliche Version des Nebetriebs wurde über einen elastischen Keilrippenriemen und eine Umlenkrolle angetrieben. Diese unterlagen der Abnutzung, was zu einer unzureichenden Spannung des Keilrippenriemens führte. (Abb. 1) Um die NVH-Eigenschaften (Geräusche, Vibrationen, Rauigkeit) zu verbessern, gestalteten die Fahrzeughersteller die Komponenten des Nebetriebs um.
