febi 40308

Aplicações:
vários modelos Volkswagen, Audi, SEAT and Škoda

Jogo de correia trapezoidal estriada com tensor e parafuso

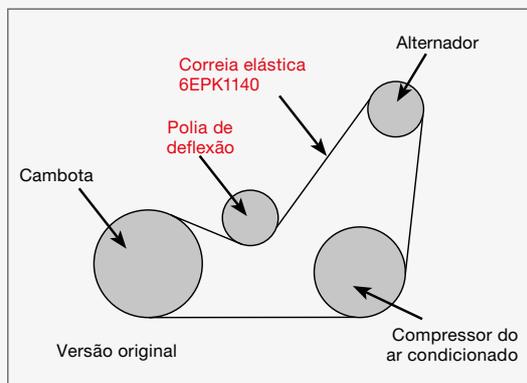
Figura 1

Existe um ruído agudo proveniente da zona da correia auxiliar, a correia auxiliar está danificada e o motor pode não pegar.

A versão original do acionamento por correia auxiliar era acionada através da correia elástica e uma polia de deflexão que sofria desgaste, levando a uma tensão insuficiente da correia auxiliar. (Fig 1) Para melhorar as características NVH (ruído, vibração e conforto), o fabricante do veículo redesenhou os componentes do acionamento por correia auxiliar.
