# febi 44945

Motorizări 1,9 și 2,0 TDi

## Clapetă admisie

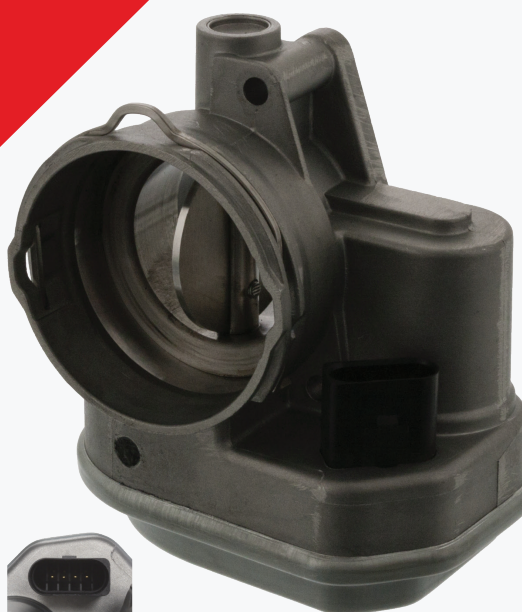
Martor motor aprins, performanțe motor degradate, temperatură lichid răcire motor crescută și/sau vibrații excesive la oprirea motorului. Coduri de defect memorate legate de clapeta de admisie, volet circuit admisie și ventilator răcire motor.

Simptomele de mai sus pot fi cauzate de o acumulare de carbon excesivă, o defec-tare a angrenajului clapetei de admisie sau o blocare a voletului de admisie. Acestea au ca efect arderea siguranței fuzibile a circuitului comun de alimentare pentru clapeta de admisie și a ventilatorului de răcire al motorului.

Verificați și reparați toate circuitele care sunt în legătură cu componentele defecte și înlocuiți clapeta de admisie.
