03/2024
Transporter

Schrauben an der Verdichterrückwand locker - Werksfehler?

Fahrzeuge	VW T5
Motoren	2.5 TDI / ACV
Baujahr	1996 - 2003
Turbolader OE	074145701A / -AV / AX
Turbolader BorgWarner	5314 - 988 - 7018; 5314 - 990 - 7017

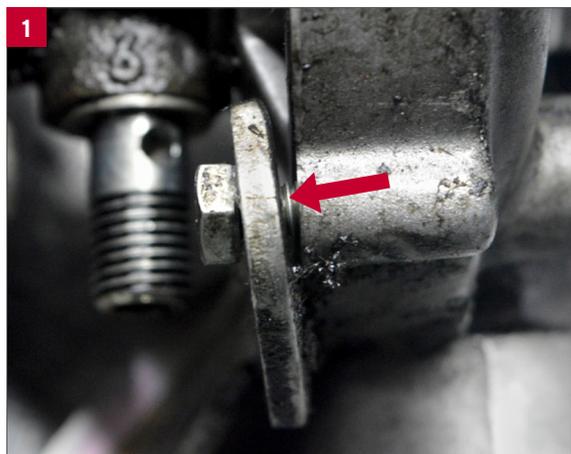
1 Befestigungsschraube an der Verdichterrückwand mit der Halterung der Unterdruckdose ist locker

Lockern sich die Schrauben an der Verdichterrückwand, ist das meistens auf ein defektes Motorlager zurückzuführen. Das Luftfiltergehäuse sitzt auf der Karosserie, der Turbo ist über den Krümmer am Motor angeflanscht. Somit schwingt er mit dem Motor mit. Ist ein Motorlager verschlissen, verstärken sich diese Schwingungen massiv, können aber über den steifen Ladeluftschlauch nicht weitergeben werden. Sie erzeugen hochfrequente Schwingungen in Korrespondenz mit den Eigenschwingungen des Turboladers infolge der Wellenrotation. Diese Schwingungen werden im Aluminiumgehäuse anders aufgenommen als in den Befestigungsschrauben des Gehäuses, die sich dadurch lockern. Abhilfe bringt hier der Austausch aller Motorlager.

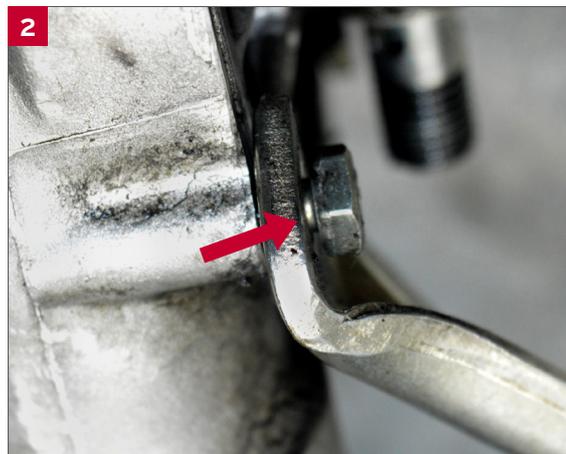
2 Schraube an der Verdichterrückwand mit Strebe ist ebenfalls locker
