INFORME TÉCNICO

Aplicación de sellante en la
junta de culata con referencia
10201600

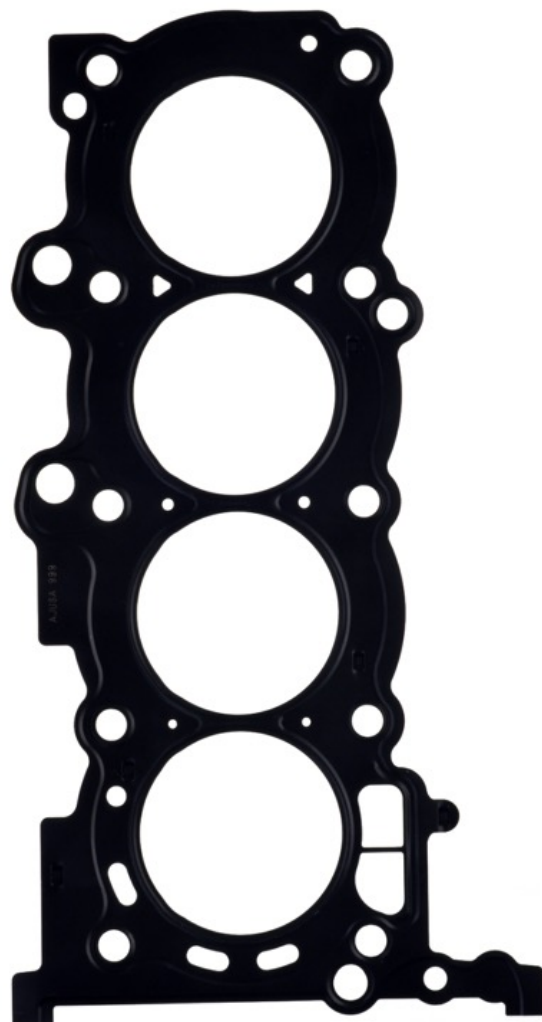
referencia 10201600

Este informe tiene como objetivo destacar la **necesidad de aplicar sellante** en una zona específica de la junta para garantizar un **sellado efectivo** y evitar fugas de aceite durante el funcionamiento del motor.

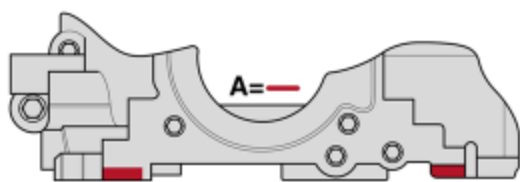
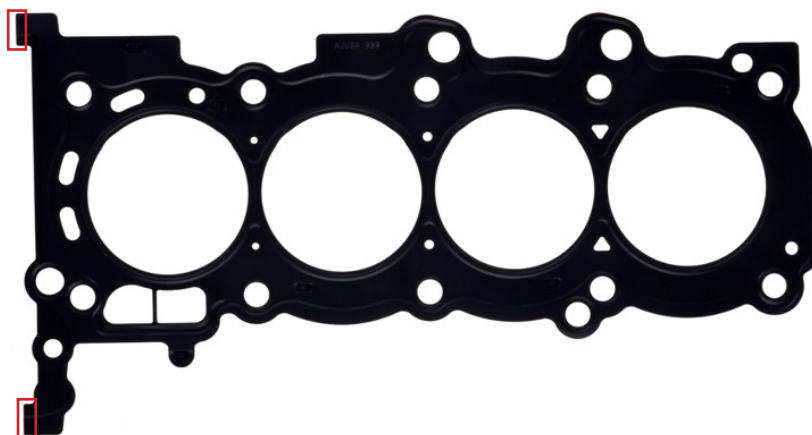
El uso del sellante **debe ser moderado**. Un exceso puede generar obturación de conductos de aceite o refrigeración.

Las principales causas de fallo podrían ser la **falta de sellante en zonas críticas**, ya que podría provocar fugas externas de aceite. Que la **superficie estuviese sucia** o con residuos, impidiendo un correcto asentamiento de la junta.

02. Aplicar un cordón de 2-3 mm de diámetro de sellante Ajusil en la zona indicada en rojo (ver imagen), en ambas caras de la junta de culata.

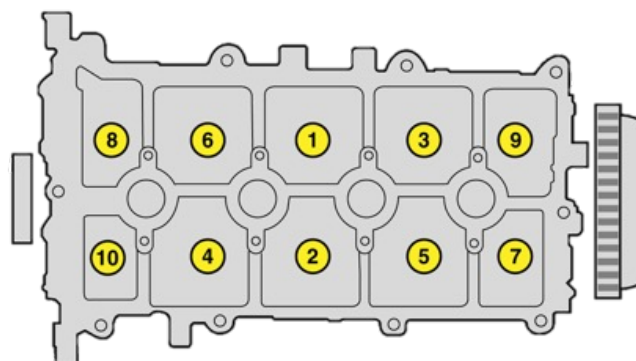
Por último, que se hiciese un **ajuste incorrecto o reapriete** de tornillos indebido de la culata. Esto genera esfuerzos irregulares que afectan y alteran la estanqueidad.

03. Instalar la culata y **realizar el apriete** siguiendo el orden y par de apriete indicado en la imagen de la derecha.

Los tornillos corresponden al juego de tornillos Ajusa con referencia 81056300.

- 1) 15 Nm
- 2) 93°
- 3) 123°
