# SWAG 10 10 7574

Passend für:  
verschiedene Mercedes-Benz Modelle

## Kabel für Nockenwellensensor

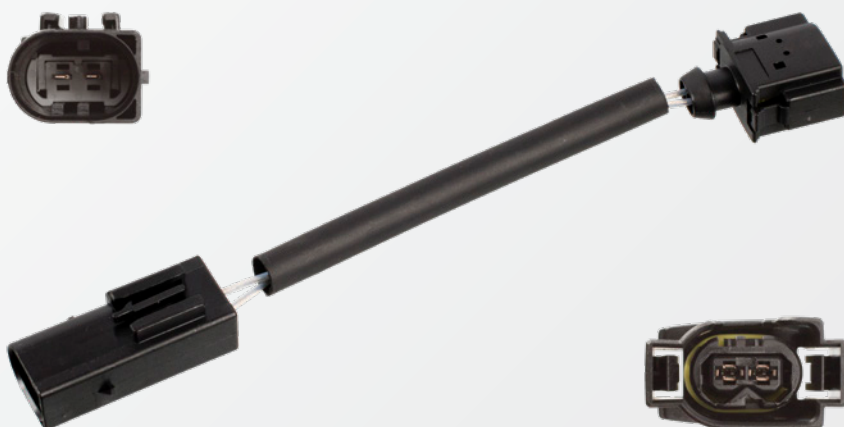
Die Motorkontrollleuchte leuchtet auf, und im Motorsteuergerät sind verschiedene Fehlercode-Einträge – mit Bezug auf die Lambdasonden - gespeichert.

Eine Fehlfunktion einer oder beider Lambdasonden aufgrund der Kapillarwirkung des Motoröls, das in den Motorkabelbaum gelangt. Dies wiederum wirkt sich über das Magnetventil des Nockenwellenverstellers auf die Sensoren aus.

Prüfen Sie alle Lambdasonden auf Öleintritt und tauschen Sie diese ggf. aus.

Prüfen Sie alle Magnetventile der Nockenwellenverstellung auf Ölundichtigkeiten und tauschen Sie diese ggf. aus.

Lokalisieren Sie alle anderen Verunreinigungen, die durch den Verlust von Motoröl verursacht wurden, und führen Sie alle ggf. notwendigen Reparaturen durch.

Bauen Sie den Adapterkabelsatz 107574 zwischen dem Magnetventil der Nockenwelle und dem Motorkabelbaum ein. Die feinen Kupferhülsen, die in diesem Adapterkabel eingearbeitet sind, verhindern die Ausbreitung des Öls durch Kapillarwirkung und verringern das Risiko zukünftiger elektronischer Ausfälle. Es wird empfohlen, ein Adapterkabel für jedes vorhandene Magnetventil zu installieren.

Prüfen Sie den Motorölstand nach den Angaben des Herstellers und korrigieren Sie diesen falls erforderlich.
