SWAG 30 94 0308

Para:
Audi, VW, Seat y Škoda 1.6 TDI y
Motores 2.0 TDI con sistema de inyección common-rail

Kit de correa auxiliar con tensor de correa y perno

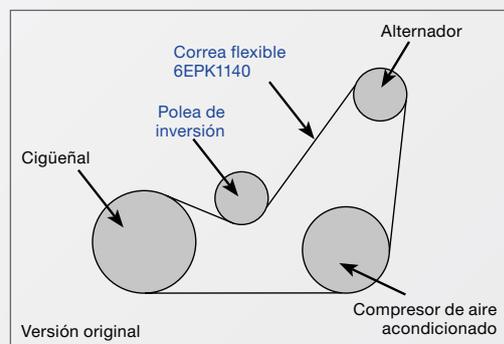
Figura 1

La versión original de la transmisión auxiliar por correa se accionaba mediante una correa flexible multi-V y una polea de inversión que sufría desgaste, lo que provocaba una tensión insuficiente de la correa auxiliar. (Fig. 1) Para mejorar las características NVH (ruido, vibración y dureza), el fabricante del vehículo rediseñó los componentes de la transmisión auxiliar por correa.
