SWAG 30 94 0308

Applicabile a:
vari modelli Volkswagen, Audi, SEAT e Škoda

OE Nr. 03L 903 137 T S1

Kit cinghia ausiliaria con tensionatore cinghia e vite

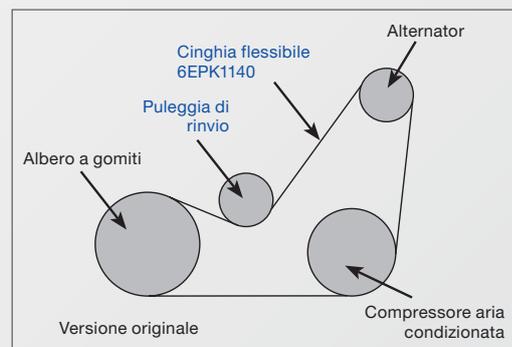
Figura 1

La versione originale della trasmissione a cinghia ausiliaria era azionata da una cinghia elastica multi-V e una puleggia di rinvio che ha subito l'usura, portando a una tensione insufficiente della cinghia ausiliaria (Fig 1). Per migliorare le caratteristiche NVH (rumore, vibrazione, durezza) il costruttore del veicolo ha riprogettato i componenti della trasmissione a cinghia ausiliaria.
