# SWAG 33 10 4355

Aplicações: Mini R55, R56, R57, R58, R59, R60, R61

Motor: N12 B16A, N14 B16A, N14 B16C, N16 B16A, N18 B16A, N18 B16C

## Termóstato com Caixa, Vedante e Sensor da Temperatura

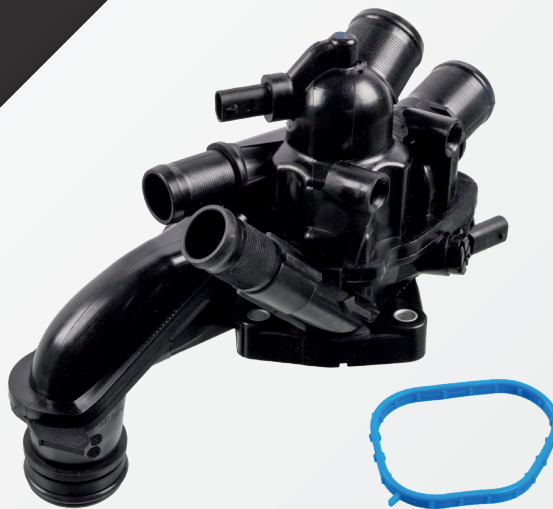
Os veículos listados podem sofrer vários problemas relacionados com o sistema de refrigeração do motor, o termóstato ou a caixa. Estes incluem: o termóstato incorporado na caixa de saída do líquido de refrigeração fica preso na posição “aberto”, o que faz com que o motor não atinja a temperatura de funcionamento, o termóstato fica preso na posição “fechado”, o que provoca o sobreaquecimento do motor, ou fugas do líquido de refrigeração; estas últimas são causadas pelo envelhecimento do material de poliamida original da caixa sob a influência dos ciclos constantes de aquecimento e arrefecimento do motor e das vibrações, o que acaba por provocar a sua deformação e criação de fissuras.

Devido aos sintomas acima referidos, o fabricante do veículo modificou o design da caixa do termóstato. O design atualizado beneficia de um termóstato controlado eletronicamente, de uma estrutura reforçada e de uma nova configuração dos sensores - que pode exigir um conector adicional de 2 x 2 vias (O.E. 12 51 8 611 289 para veículos construídos até 30/06/2012 ou 12 51 8 614 952 para veículos construídos entre 01/07/2012 e 31/01/2013), sujeito ao equipamento original do veículo.

Diagnosticar e identificar os códigos de avaria que estão na origem do acendimento das luzes de aviso. Substituir a caixa do termóstato do líquido de refrigeração avariada, abastecer o sistema de refrigeração com líquido de refrigeração novo e purgar o ar do sistema. Nota: ao substituir a caixa do termóstato, verificar o estado de todos os outros tubos do líquido de refrigeração e substituí-los se necessário.
