Aplicações: Mazda 2 2016-, 3 2014-2016, 6 2014-2016, CX-3 2016-, CX-5 2013-2016, CX-9 2016-

Casquilho da Barra Estabilizadora

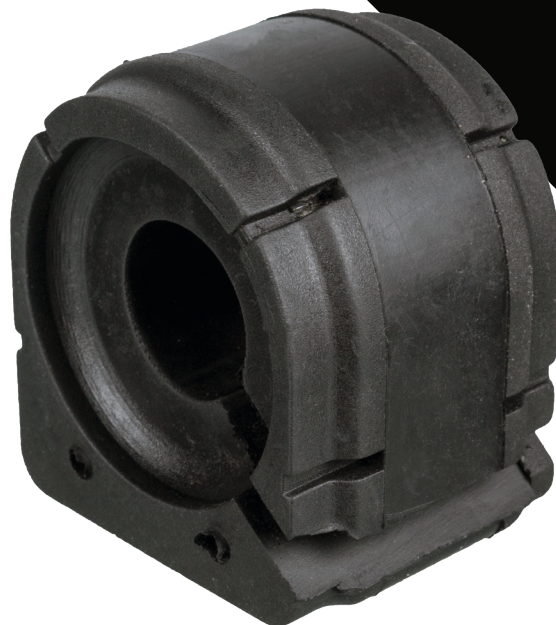
Ruído proveniente do sistema de suspensão ao circular em superfícies irregulares após a substituição ou lubrificação dos casquilhos da barra estabilizadora.

Os casquilhos dos veículos acima mencionados são do tipo de aperto, incorporados com o objetivo de prevenir ruídos. Se qualquer tipo de massa ou lubrificante for aplicado nos casquilhos durante a instalação, poderá causar ruído devido ao deslizamento dos casquilhos na barra estabilizadora.

Para evitar a ocorrência de ruído, nunca aplique qualquer tipo de massa ou lubrificante nos casquilhos da barra estabilizadora dianteira ou traseira.

Ao substituir, instale os casquilhos da barra estabilizadora apenas quando estiverem limpos e secos e não utilize nenhum lubrificante durante o processo de instalação.
