SWAG 33 11 0349

Aplicações: Vários modelos
Volkswagen, Audi, SEAT, Skoda e MAN.
Motores 1.6 & 2.0 TDI

Bomba de Água

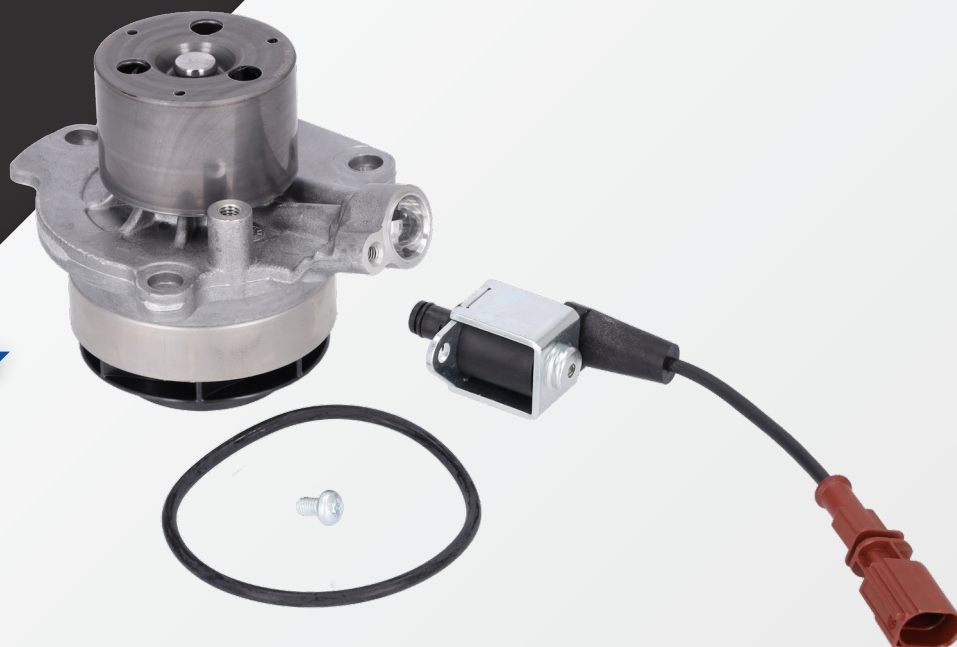
Sobreaquecimento do motor, leitura do indicador da temperatura do líquido de refrigeração superior a 110° C, fraco desempenho do sistema de climatização interior do veículo. Podem também ser registados códigos de avaria do sistema de refrigeração na unidade de comando do motor.

A bomba de água instalada nestes veículos tem um colar controlado pela ECU que interrompe o fluxo do líquido de refrigeração para tornar o motor mais eficiente do ponto de vista térmico. No entanto, o colar pode ficar bloqueado, o impulsor de plástico pode partir ou pode soltar-se do veio.

Certifique-se de que o motor está frio e, de seguida, retire o tampão do reservatório do líquido de refrigeração. Desconecte o tubo pequeno que está na parte superior e encaminhe a saída do tubo para o bocal do reservatório. Com o motor ao ralenti, deve verificar-se um pequeno fluxo de líquido de refrigeração. O fluxo deve aumentar em função da rotação do motor. Se o fluxo não aumentar, significa que a bomba de água apresenta defeito.

Substitua a bomba de água defeituosa pela SWAG 33 11 0349. Esta peça tem um design melhorado do controlo do colar que foi significativamente testado para eliminar a potencial falha da bomba de água original.

Instalar a bomba de água com a nova válvula solenoide e os vedantes, ambos fornecidos no kit.

Abasteça o sistema de refrigeração com o líquido de refrigeração correto e, de seguida, purgue o sistema de refrigeração por vácuo. Finalmente, utilizando uma ferramenta de diagnóstico adequada, efetue o procedimento de purga do sistema de arrefecimento para expulsar todo o ar do sistema de refrigeração.
