SWAG 83 93 1564, 83 93 2868

Aplicações: Mazda 3 (BK), MX-5 (NC)

Jogo de Rolamento de Roda

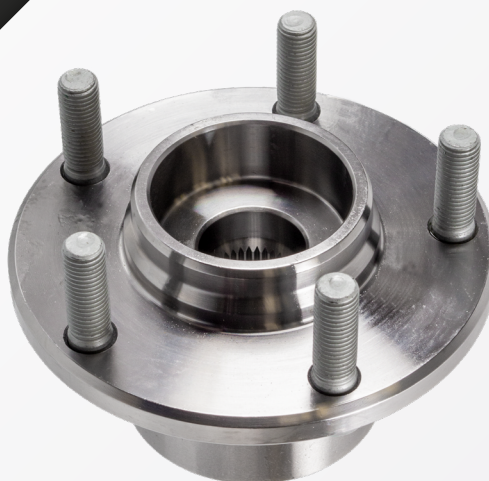
Após a instalação de um novo rolamento de roda ou junta homocinética, o veículo emite um som do tipo clique quando se desloca para a frente ou para trás a partir da posição de repouso.

O ruído resulta de uma pequena quantidade de movimento entre o rolamento de roda/flange de acionamento e a junta homocinética exterior.

Limpar cuidadosamente a superfície de contacto entre o rolamento da roda/flange de transmissão e a junta homocinética exterior com um desengordurante adequado. Quando a superfície de contacto estiver desengordurada, aplique uma ligeira camada de massa lubrificante de molibdénio (SWAG 99 83 0001) entre as duas superfícies e volte a montar utilizando uma nova porca de cubo.

Tenha cuidado para não contaminar com massa lubrificante o disco ou as pastilhas de travão.
