# SWAG 40 93 3044

apto para:  
Opel 2.0 l Turbo y motores a gasolina 2.2 l

## Tensores de cadenas

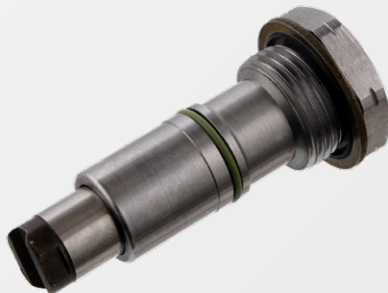
Fig. 1: Antiguo

Un bloqueo de los tensores de cadenas hidráulicos. La versión original (nº de comp. 0636 549) de la cadena tensora tenía una junta tórica verde y una arandela de caucho (vea la figura 1). El fabricante del vehículo ha cambiado este elemento en los motores mencionados. Desde el año constructivo 2009 se emplea un tensor de cadena diferente en la producción.
