SWAG 40 93 3044

Adattabile per:
Opel 2.0 I turbo e Motori a Benzina 2.2 I

Tendicatena

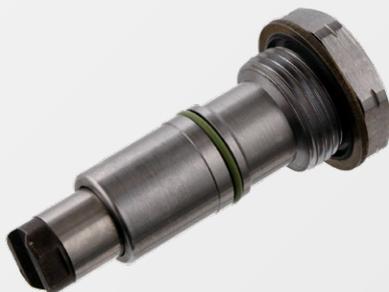
Foto 1: Vecchio

Un blocco del tendicatena idraulico. La versione originaria (rif. comp. 0636 549) del tendicatena aveva un o-ring verde e una rondella in gomma (si veda la foto 1). Il produttore ha montato questa esecuzione sui motori sopra indicati. Dall'anno di fabbricazione 2009 è stato introdotto nella produzione un nuovo tendicatena modificato.
