SWAG 10 93 8868

Repl. no. 204 330 00 60

Para
Mercedes Benz W204, W207 y W172

Retén del cubo de rueda con aro de impulsión ABS

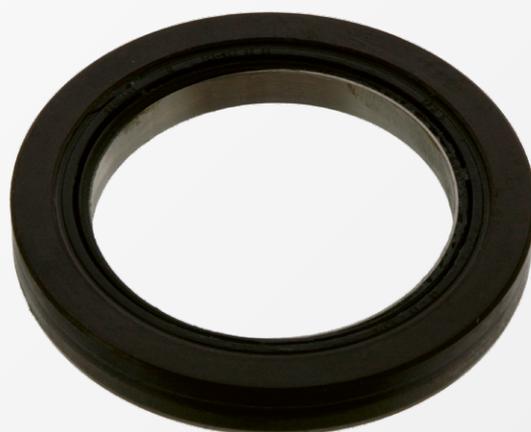
Daños o corrosión en la superficie de rodadura de la mangueta pueden causar daños en la junta del eje. El resultado de esto es un fallo prematuro del cojinete de rueda.

La versión original (N.º de comp. 203 330 0060) del retén no tiene un cuello giratorio (Fig. 1). La superficie de la mangueta empieza a corroerse y desgastarse, como resultado la superficie de rodadura del retén presenta irregularidades y finalmente causan su fallo.

El fabricante ha proporcionado un retén con collar giratorio (Ver flecha Fig. 2). La mangueta y el cubo no se ven afectados por este cambio, SWAG recomienda sustituir el retén con la versión más reciente (Fig. 2). Debido a la optimización del retén ya no es necesaria la sustitución de la mangueta si la superficie de rodadura se daña ligeramente, el collar giratorio sirve como sustituto de la superficie de rodadura de la mangueta.

El collar giratorio esta premontado en el retén y no debe ser retirado bajo ninguna circunstancia. Si se desmonta el cubo de rueda (Fig. 3), el collar giratorio (si existe) generalmente se separa del retén y tiene que ser extraído de la mangueta por separado.
