SWAG 10 93 8868

Mercedes Benz W204, W207 e W172

Referência OE 204 330 00 60

Retentor com anel de impulso ABS

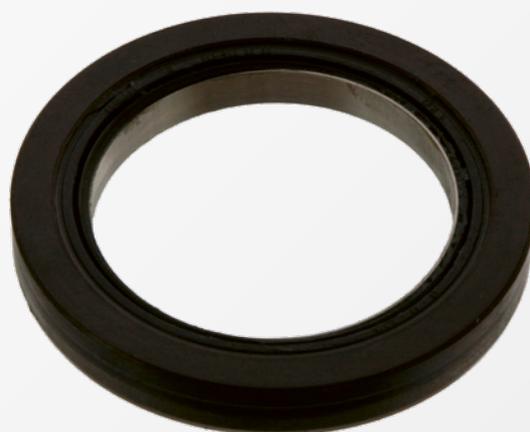
Danos ou corrosão na superfície do veio da manga de eixo podem resultar em danos no retentor. Isto resulta na falha antecipada do rolamento de roda.

A versão original (Ref. OE 203 330 0060) do retentor do rolamento possui um anel rotativo (Fig. 1). A superfície do veio fica corroída e com desgaste, levando a que a zona de trabalho do retentor fique irregular, originando a falha do retentor.

O fabricante oferece o retentor do eixo com um anel rotativo (Fig. 2). A superfície do veio da manga de eixo e o cubo da roda não são influenciados pela alteração. A SWAG recomenda a substituição do retentor do rolamento pela versão atualizada (Fig. 2). Devido à otimização do retentor do rolamento, não é necessário substituir o veio caso a superfície de rotação esteja ligeiramente danificada, uma vez que o anel rotativo serve como um substituto da superfície de rotação do extremo do veio.
