Constatazione perdite dagli ammortizzatori

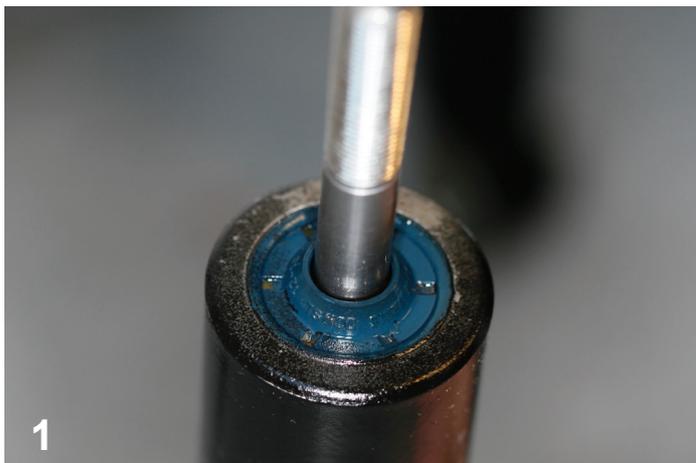
Quando l'ammortizzatore viene montato nel veicolo e riscaldato durante il funzionamento, il grasso di montaggio in eccesso può fluidificare ed essere scambiato per olio dell'impianto idraulico fuoriuscente.

La figura 1 mostra un ammortizzatore con grasso di montaggio fluidificato ma guarnizione intatta.

Al fine di evitare inutili reclami e il conseguente tempo per il montaggio, è pertanto necessario pulire le superfici interessate e verificare nuovamente la perdita dopo aver eseguito una prova su strada. In caso di dubbio questa procedura deve essere ripetuta più volte.

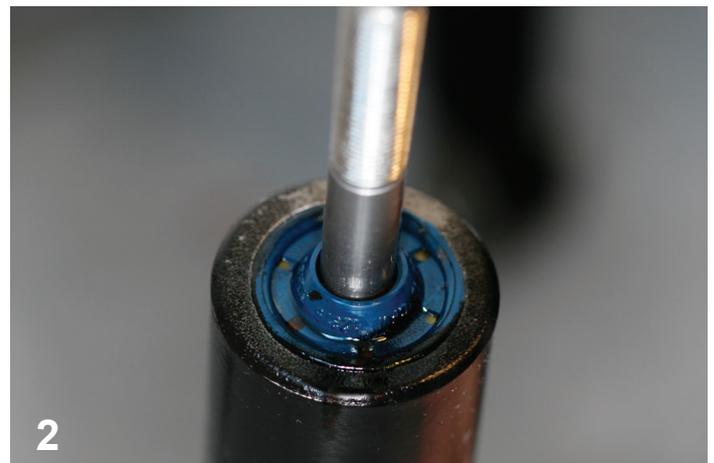
Un difetto sussiste solo in caso di una grande quantità di liquido fuoriuscente e un evidente effetto ammortizzatore pregiudicato!

Nella figura 2 sono visibilmente riconoscibili tracce di olio dell'impianto idraulico.
