### Fehler in der Ladedruckregelung und klemmende VTG-Einheit, durch abgasseitige Fremdkörperschäden

**Fahrzeughersteller:** Citroen, Peugeot

**Fahrzeuge:** Jumper II, Boxer 2.0 BlueHDi 110 / 130 / 160

**Motorcode:** AHM (DW10FUE), AHN (DW10FUD), AHP (DW10FUC)

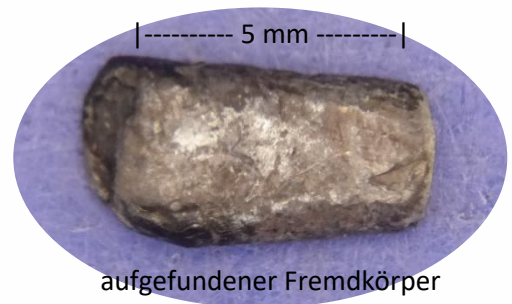
Bei Fahrzeugen mit Fehler in der Ladedruckregelung oder Signalamplitude des Positionssensors wird oftmals eine klemmende VTG-Einheit diagnostiziert und dabei nur der Turbolader ausgetauscht. Richtiger Weise wird hier der Abgasgegendruck von Dieselpartikelfilter oder SCR-Kat als verantwortlich betrachtet. Es häufen sich allerdings auch Fälle durch abgasseitige Fremdkörper, die das Turbinenrad und die VTG-Einheit schwer beschädigen. Das Klemmen der VTG ist hier die Folge.

Abgeplatzte Glühkerzen stehen bei Fremdkörperschäden meist unter Generalverdacht. Bei diesen Fahrzeugen sind schadhafte AGR-Ventil und/oder AGR-Kühler ursächlich. Bei Lastwechsel werden Fremdkörper in den Abgaskrümmen gesogen und bei der nächsten Beschleunigung durch die Turbine des Turboladers gejagt.

AGR-Ventil und AGR-Kühler sind auf Schäden zu prüfen und ggf. zu erneuern.  
Glühkerzen auf Funktion prüfen.
