## SERVICE INFO – INA 0126

# Remenica slobodnog hoda alternatora (OAP)

Kat. Br. 535 0267 10 Vizualne razlike

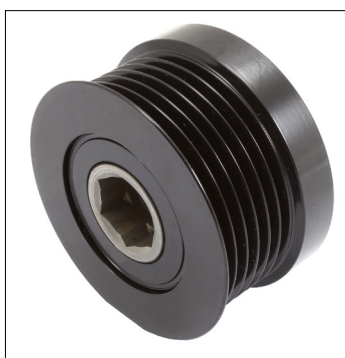
Slika 1: Stara (prethodna) izvedba

Ova servisna informacija prikazuje optičke razlike stare izvedbe (Slika 1) i nove izvedbe (Slika 2).

Dvije izvedbe razlikuju se jedino po njihovom izgledu. Oba dvije izvedbe, zadovoljavaju tehničke specifikacije i mogu se upotrebljavati bez ograničenja.
