## INA INFORMAÇÃO DE SERVIÇO

# Funcionamento silencioso do motor

## Substituição da polia rígida por uma polia livre do alternador

Modelos: Ranger

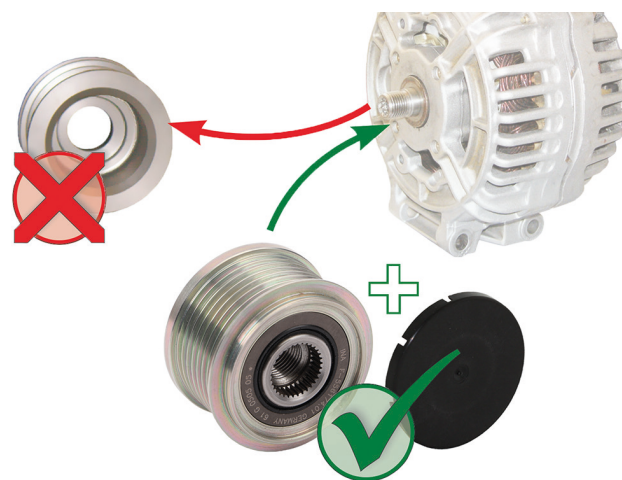
Cambio de polia rígida a uma polia livre de alternador

No veículo mencionado, podem ocorrer danos no sistema de correia auxiliar devido a um funcionamento instável do motor, o que, por sua vez, costuma ocorrer devido à polia rígida do alternador.

O fabricante do veículo já está a substituir a polia rígida dos alternadores por uma polia livre.

Por esse motivo, sempre que o veículo for à oficina, deve-se confirmar que o alternador foi atualizado.

Se continuar a haver uma polia rígida montada, deve ser substituída pela polia livre do alternador 535 0128 10. Além disso, é obrigatório confirmar que todos os componentes do sistema auxiliar funcionam corretamente e realizar as substituições necessárias.
