INA INFORMACIÓN DE SERVICIO

Avería de la bomba de refrigerante

Ajuste incorrecto de la bomba de combustible de alta presión

Motores: DW 10 F
DW 12 R

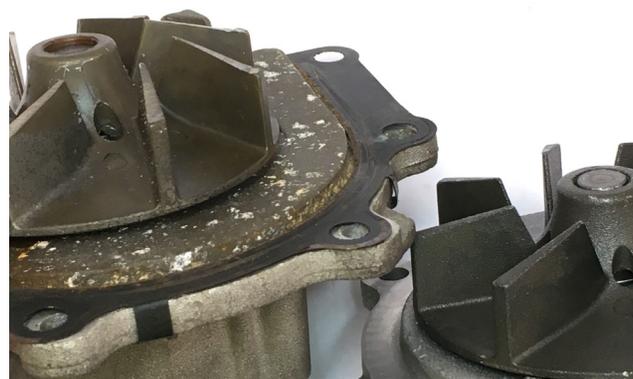
Fig. 1: Impulsor desplazado con marcas debido al roce (izquierda), asiento correcto del impulsor (derecha)

Después de reparar la culata en las variantes de motor mencionadas, puede ocurrir que, tras un tiempo de funcionamiento relativamente corto, el impulsor de la bomba de refrigerante se desplace sobre su eje (fig. 1) y acabe encajándose en el bloque motor. Este daño se debe a un ajuste incorrecto de la bomba de combustible de alta presión durante el montaje.

Si la bomba de combustible de alta presión no está ajustada correctamente, las elevadas demandas de par de los dos sistemas pueden superponerse a corto plazo. Como consecuencia, se producen cambios de velocidad en la cadena de transmisión que generan vibraciones considerables en la correa dentada. Debido a las vibraciones, el impulsor puede desplazarse del eje de la bomba de refrigerante. Esta situación provoca ruidos a corto plazo y, a la larga, termina por bloquear la bomba de refrigerante, lo que, a su vez, da lugar a la avería de la correa dentada.

El ajuste de la bomba de combustible de alta presión debe revisarse y repararse de acuerdo con las instrucciones del fabricante del vehículo.
