## INA INFO TECHNIQUE

# Entraînement par chaîne : bruit métallique

## Rail en plastique cassé sur le guide de chaîne de distribution inférieur

Constructeurs : OPEL, VAUXHALL

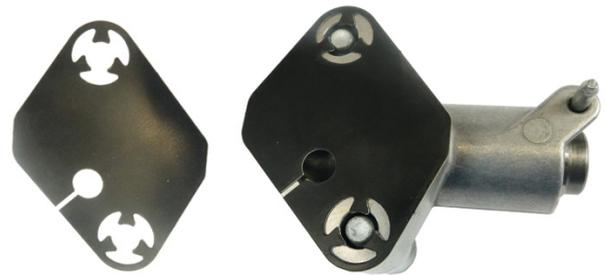
Image 2 : Joint d'étanchéité entre le bloc-moteur et le tendeur de chaîne.

Dans les deux cas, le problème peut être dû à une faible pression d'huile dans le système de distribution par chaîne. Il existe une nouvelle version du tendeur qui empêche l'huile contenue dans la chambre préremplie du tendeur de chaîne de retourner dans le carter d'huile moteur pendant les périodes d'arrêt du véhicule. Ceci est rendu possible par l'utilisation d'un joint d'étanchéité très fin qui, de par sa conception, garantit que la chambre du tendeur contient toujours la quantité d'huile appropriée (image 2).

Le tendeur de chaîne de distribution, associé au nouveau joint d'étanchéité, empêche l'apparition de vibrations générées par une tension incorrecte de la chaîne de distribution, évitant ainsi de soumettre le guide de chaîne à des contraintes excessives et de le rompre. Ce joint d'étanchéité est disponible dans les kits de réparation INA répertoriés ci-dessus. Pour obtenir plus d'informations, veuillez consulter le catalogue en ligne.

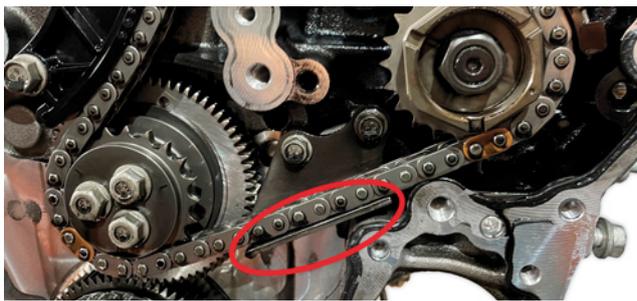
- Bruits métalliques provenant de la chaîne de distribution au démarrage du moteur.
- Nécessité de remplacer le kit de distribution par chaîne en raison de la rupture du guide de chaîne (image 1).

Image 1 : Rupture du guide de chaîne

- En cas de rupture de composants, vérifier la présence de morceaux de plastique dans le carter d'huile moteur, la pompe à huile et le filtre à huile ; nettoyer le système et remplacer les composants si nécessaire.
- Si le témoin d'huile s'allume à des kilométrages élevés, contrôler l'état de la pompe à huile et du filtre à huile, et remplacer si nécessaire.
- Lors du remplacement du kit, nous vous invitons à suivre les instructions du document INA Service Info 0178 pour garantir une lubrification optimale de la chaîne.
