## INA INFORMAZIONE TECNICA

# Trasmissione a catena: rumore metallico

## Rottura della pista plastica della guida inferiore della catena di distribuzione

Costruttori: OPEL, VAUXHALL

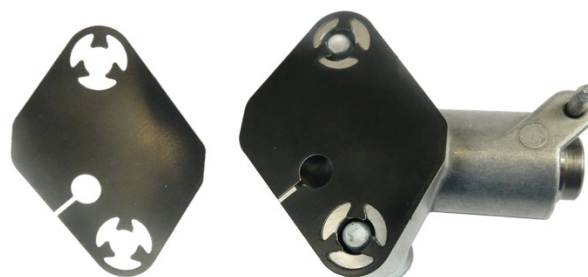
Immagine 2: guarnizione tra il monoblocco e il tenditore della catena

In entrambi i casi, il problema può essere attribuito alla bassa pressione dell'olio nel sistema della catena di distribuzione. È disponibile una nuova versione del tenditore che impedisce all'olio contenuto nella camera pre-riempita dei tenditori della catena di tornare alla coppa dell'olio motore durante i tempi di fermo del veicolo. Ciò è possibile grazie all'uso di una guarnizione molto sottile che, grazie alla sua forma costruttiva, garantisce che ci sia sempre la corretta quantità di olio nella camera pre-riempita del tenditore (Immagine 2).

Il tenditore della catena di distribuzione, insieme alla nuova guarnizione, evita la comparsa di vibrazioni generate da una tensione non corretta della catena di distribuzione, evitando quindi sollecitazioni eccessive sulla guida della catena e prevenendone la rottura. Questa guarnizione si trova nei kit di riparazione INA elencati sopra. Consultare il catalogo online per ulteriori dettagli.

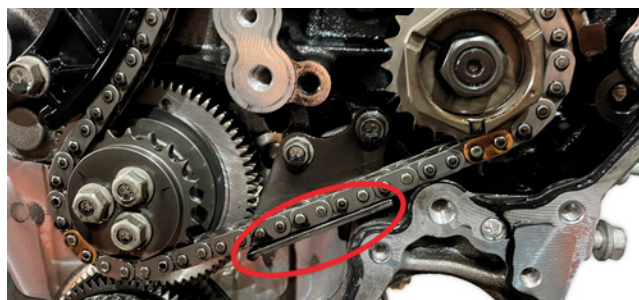
- Rumori metallici provenienti dalla catena di distribuzione all'avviamento del motore;
- Necessità di sostituire il kit catena a causa della rottura della guida della catena (immagine 1).

Immagine 1: rottura della guida della catena

- In caso di rottura di un componente, controllare inoltre la presenza di frammenti di plastica nella coppa dell'olio motore, nella pompa dell'olio e nel filtro dell'olio, quindi pulire l'impianto e sostituire i componenti se necessario
- Se la spia dell'olio si accende a chilometraggi elevati, verificare le condizioni della pompa dell'olio e del filtro dell'olio e, se necessario, sostituirli
- Durante la sostituzione del kit raccomandiamo di seguire le istruzioni relative alla info service INA 0178 per una lubrificazione ottimale della catena.
