8813 13102

GB Toyota 2.0 D4D (1AD-FTV) and 2.2 D4D (2AD-FTV)

8813 13102**GB Info concerning Toyota 2.0 D4D (1AD-FTV) and 2.2 D4D (2AD-FTV):**

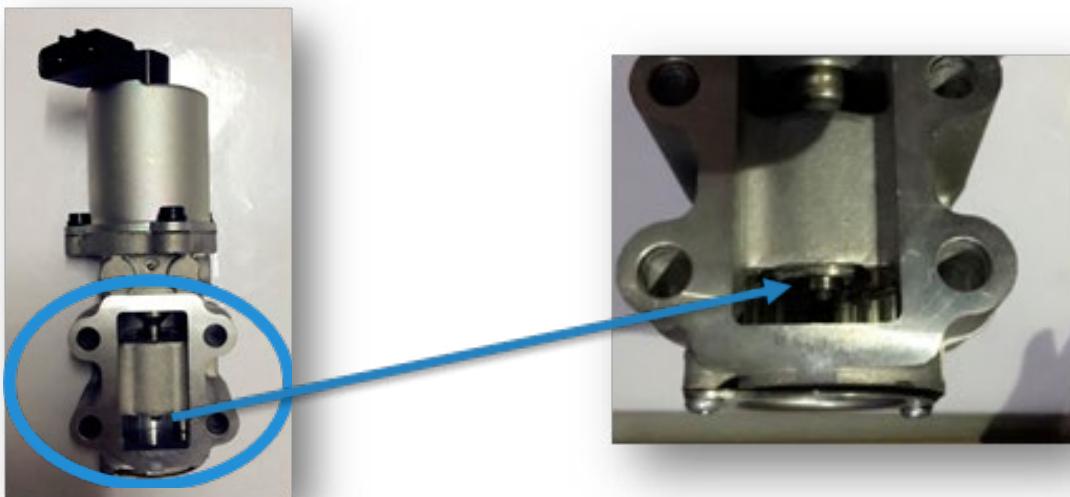
STEP 1

Den defekte EGR-ventil afmonteres, og placeres i positionen som afbilledet herunder:

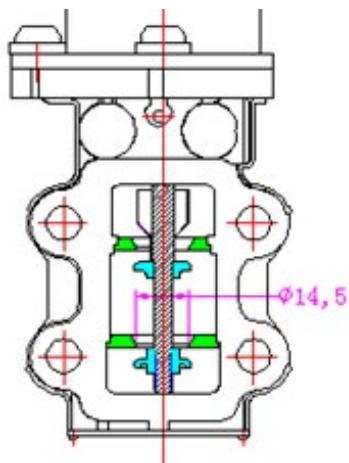
**STEP 2**

Ud af til er disse EGR-ventiler identiske. Eneste forskel er diametern på ventilsædet, som det fremgår af illustrationen herunder.

Dimensionen på den afmonterede EGR-ventil kontrolleres, og derefter sikrer man sig at diametern på den nye er identisk.

Husk efterfølgende af slette alle fejlkoder.

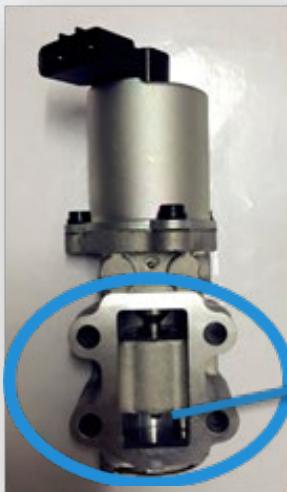
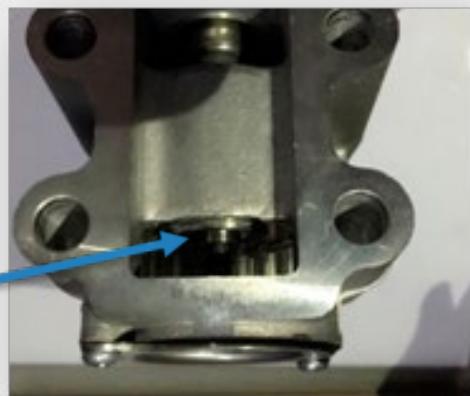
SCHRITT 1

Demontieren Sie das defekte AGR-Ventil und finden Sie die auf den folgenden Bildern gezeigte Position:

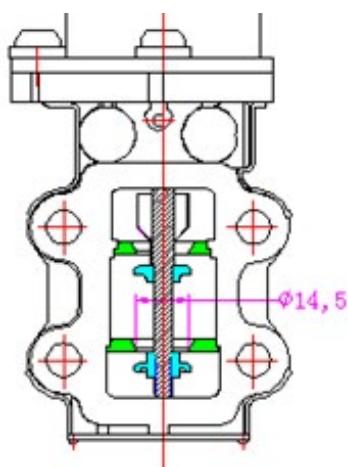
**SCHRITT 2**

Von außen betrachtet sehen diese AGR-Ventile identisch aus. Der einzige Unterschied ist nämlich der Durchmesser des Ventilsitzes, wie in der Abbildung unten gezeigt. Überprüfen Sie die Größe des Ventilsitzes zwischen dem demontierten und dem neuen Ventil. Stellen Sie sicher, dass die Größe und die Abmessungen identisch sind. Sie können die Dimension in den Zeichnungen darunter sehen. Vergessen Sie nicht alle Fehlercodes zu löschen.

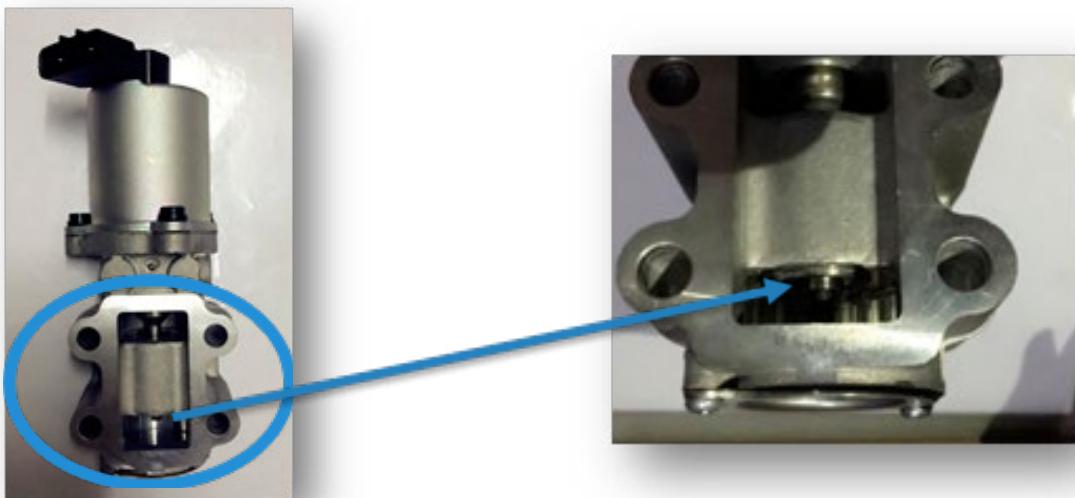
STEG 1

Den defekta EGR-ventilen avlägsnas och placeras i position enligt nedan:

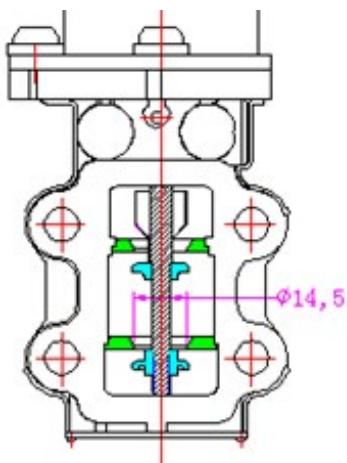
**STEG 2**

Dessutom är dessa EGR-ventiler identiska. Enbart skillnaden är ventilsätets diameter, som visas i bilden nedan.

Storleken på den demonterade EGR-ventilen kontrolleras och sedan att den nya diametern är identiska.
Kom ihåg att ta bort alla felkoder efteråt.

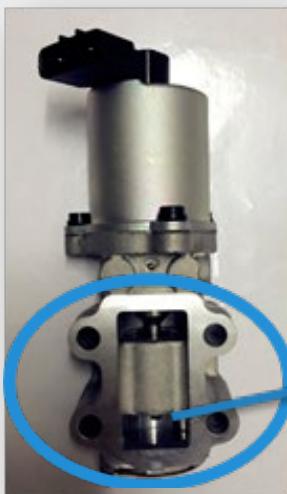
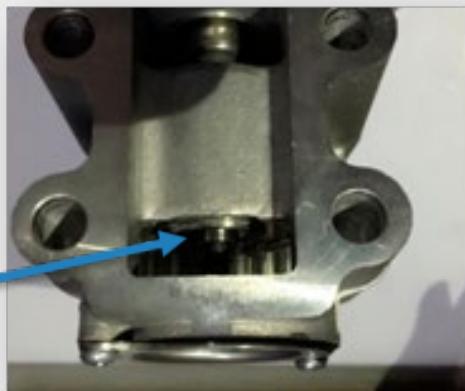
STEP 1

Dismount the defect EGR valve, and position it as shown in the following pictures:

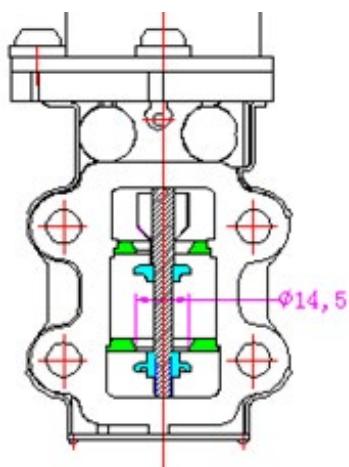
**STEP 2**

From the outside, these EGR valves look identical. The only difference lies in the size of the diameter of the valve seat, as shown in the picture below. Check the size of the valve seat of the disassembled and the new valve. Make sure the size and dimensions are identical. You can see the dimension in the drawings below. Remember to delete all error codes afterwards.
