Bulletin Technique N° 176  
**POMPES D'ASSISTANCE DE DIRECTION**  
**DP3092 - DP3134**

MAJ 03.2014

**DIRECTION**

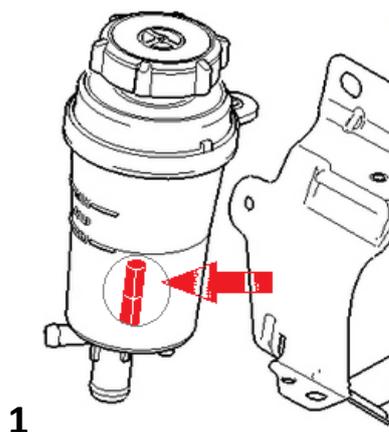
La cause principale n'est pas la pompe de direction, mais la crépine fixe (Photo 1) contenue dans le réservoir de liquide de direction (Photo 2) qui est obstrué par des impuretés. Malgré un rinçage méticuleux du circuit de direction, les impuretés s'accumulent à cet endroit. Une fois la contamination installée sur les mailles de la crépine, celle-ci limite le débit d'aspiration de la pompe, augmente la pression de travail, ce qui provoque une aspiration d'air par la pompe de direction, et en conséquence la détérioration rapide des plateaux de pression par cavitation.

Pour éviter ce phénomène, il est **impératif** d'effectuer le démontage du réservoir de liquide de direction avant l'installation de la pompe, et de vérifier la crépine. Dans le cas où malgré un nettoyage complet de la crépine et du réservoir, il subsiste des particules, **il faut remplacer le réservoir.**
