Bulletin Technique N° 177
**POMPES D'ASSISTANCE DE DIRECTION
DP3129**

MAJ 03.2014

Précaution de Montage

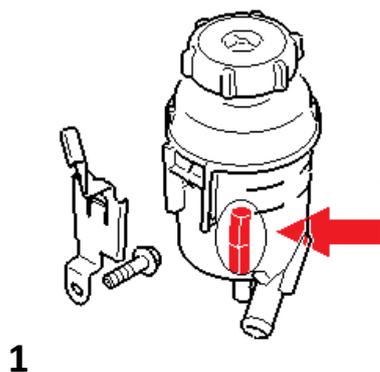
1

La cause principale n'est pas la pompe de direction, mais la crépine fixe (Photo 1) contenue dans le réservoir de liquide de direction (Photo 2) qui est obstrué par des impuretés. Malgré un rinçage méticuleux du circuit de direction, les impuretés s'accumulent à cet endroit. Une fois la contamination installée sur les mailles de la crépine, celle-ci limite le débit d'aspiration de la pompe, augmente la pression de travail, ce qui provoque une aspiration d'air par la pompe de direction, et en conséquence la détérioration rapide des plateaux de pression par cavitation.

Pour éviter ce phénomène, il est **impératif** d'effectuer le démontage du réservoir de liquide de direction avant l'installation de la pompe, et de vérifier la crépine. Dans le cas où malgré un nettoyage complet de la crépine et du réservoir, il subsiste des particules, **il faut remplacer le réservoir**.
