**PI 1898**

# PRODUCT INFORMATION

## МОДИФИКАЦИЯ ПРОДУКТА

### ШАТУННЫЙ ПОДШИПНИК – ДВИГАТЕЛИ RENAULT K9K

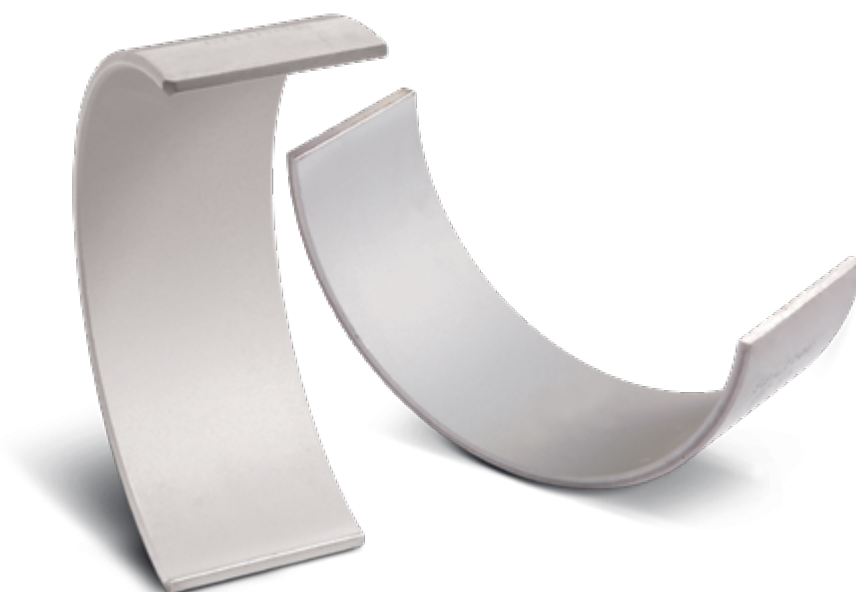
Клиенты Motorservice сообщают, что более узкий нижний вкладыш шатунного подшипника в двигателях Renault K9K часто изнашивается преждевременно.

Чтобы противостоять такому износу, компанией Motorservice было принято решение изготавливать входящий в комплект шатунного подшипника нижний вкладыш с такой же шириной, как и у верхнего вкладыша.
