# PRODUCT KNOWLEDGE

## DAÑOS DE PISTONES – DETECCIÓN Y REPARACIÓN

## 2.4.5 ROTURA DE LA PARED O CORDÓN ENTRE SEGMENTOS

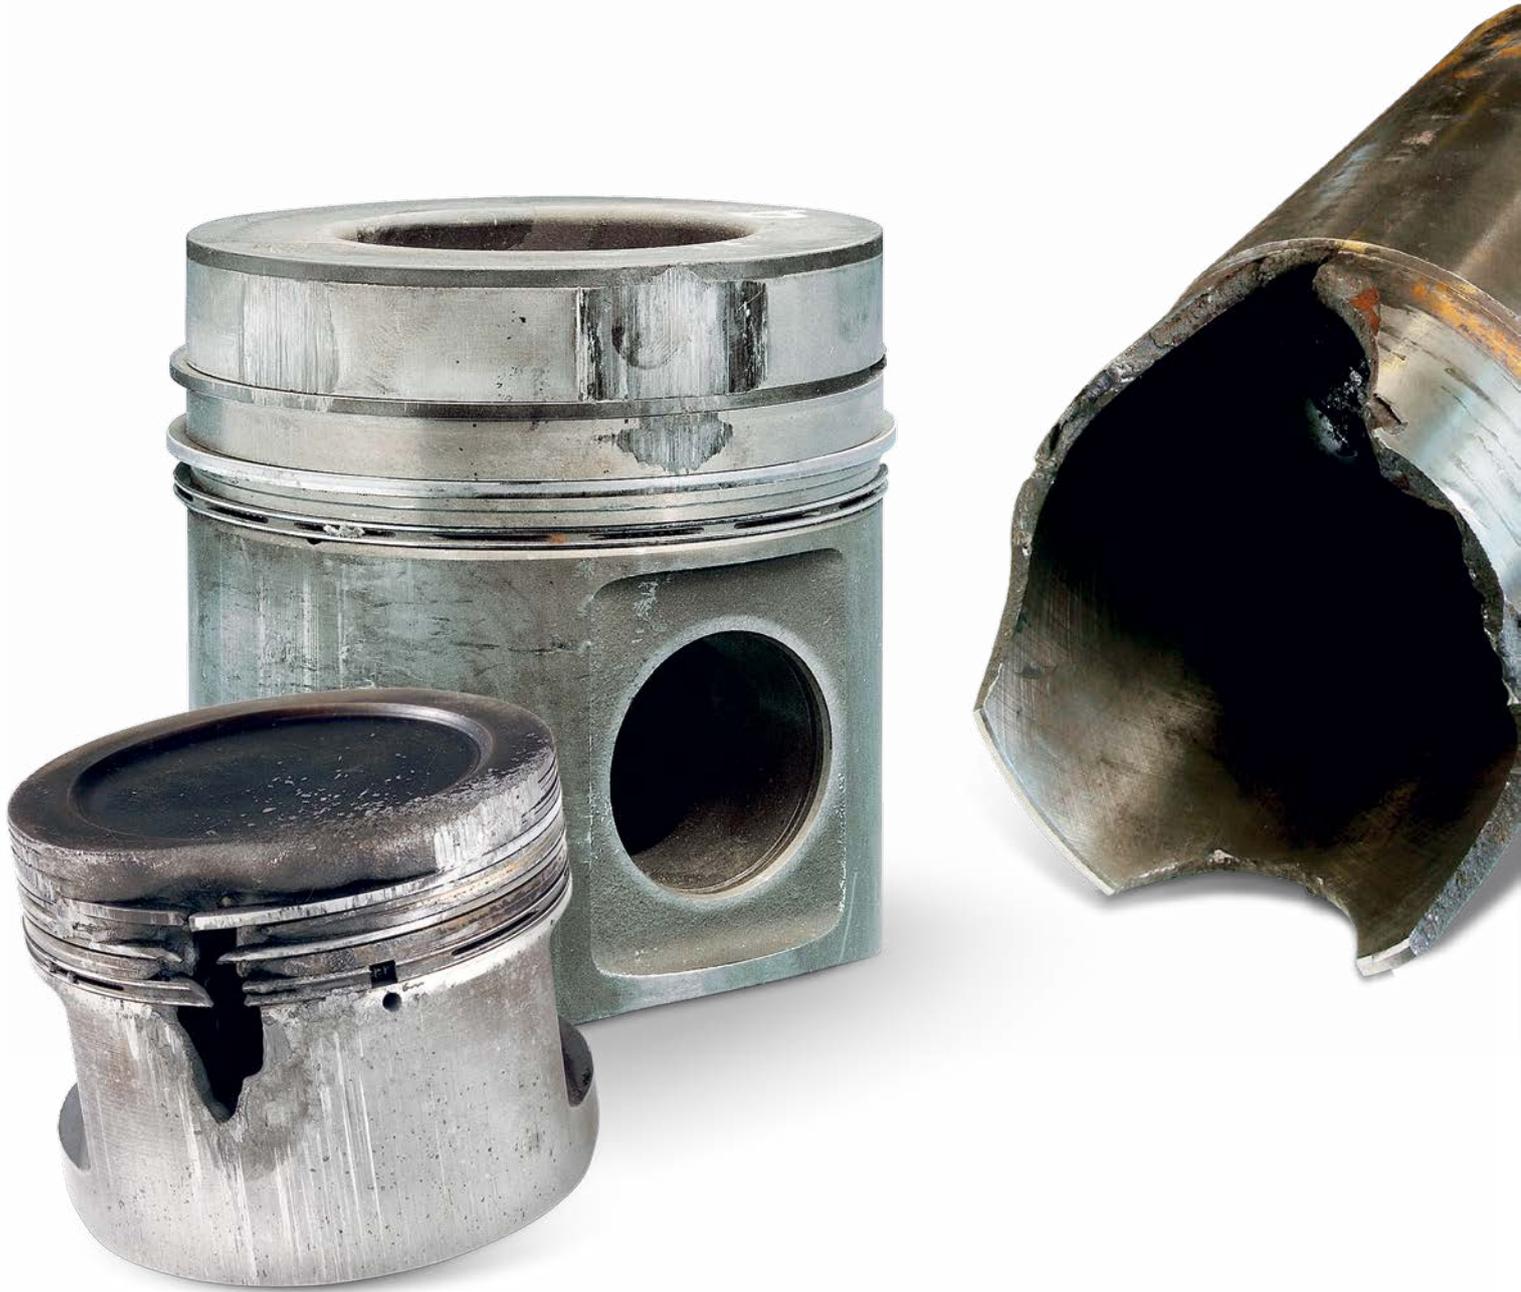
- Rotura de la pared o cordón entre segmentos en un lado del pistón entre el primery el segundo segmento de compresión (Fig. 1).
- La rotura, partiendo del fondo de la ranura superior se amplía hacia el material del pistón. Salida en el fondo de ranura de debajo (Fig. 2).
- La rotura se amplía hacia abajo.
- Sin gripados en el pistón o consecuencias del sobrecalentamiento.

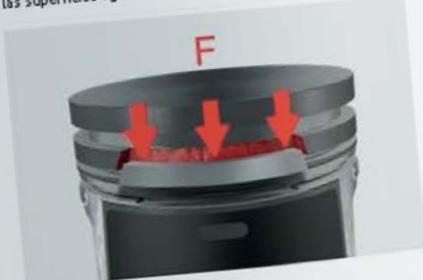
Las roturas de la pared o cordón entre segmentos por combustión detonante aparecen mayormente en el lado de presión. La causa de una combustión detonante en el motor diésel es un encendido retardado.

Con el motor parado o en funcionamiento penetra líquido (agua, agentes refrigerante, aceite, o combustible) de forma imprevista en la cámara de combustión. Como los líquidos no se pueden comprimir, el pistón y el mecanismo de la biela se cargan enormemente en el ciclo de compresión. Consecuencia: rotura de la pared o cordón entre segmentos, rotura del buje o daños de la biela y daños del cigüeñal.

La Fig. 3 muestra un recorrido de la rotura con combustión detonante e impactos líquidos: la fuerza que provoca la rotura e influye desde arriba en la parte plana entre ranuras, amplía las superficies a grietas hacia abajo.

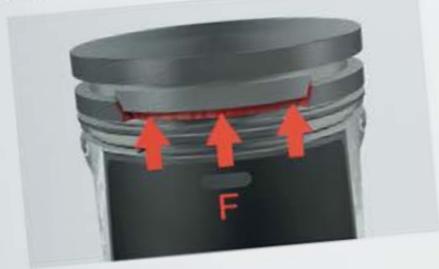
Fig. 4

Los segmentos de pistones enganchados de forma incorrecta requieren un mayor esfuerzo empleado durante el montaje del pistón. Si se inserta a presión de manera forzada o se introduce a golpes el pistón, las partes planas entre ranuras se dañan previamente por fisuras filiformes. Las partes planas entre ranuras se parten en sentido contrario porque en este caso, la presión viene desde abajo (Fig. 4).
