S E R V İ S  
TAVSİYELER & BİLGİLER

## Piston hasarları – Tanınması ve giderilmesi!

## 3.4 | Yanma bozuklukları

#### Piston segman setinde kırılmalar

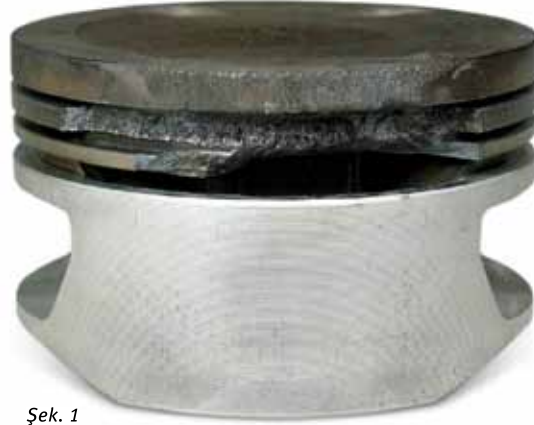
Şek. 1

Bir piston tarafında, birinci ve ikinci kompresyon segmanının arasındaki piston segman setinde kırılma mevcut (Şek. 1).

Bu kırık üst set kenarında kanal tabanı içinde başlıyor ve çapraz şekilde piston malzemesinin içine doğru ilerliyor. Kırık, segman setinin alt kenarının yakınında yine dış doğru dönüyor ve alt segman seti kenarında ya da segman seti yuva dibinin biraz altında dışarıya çıkıyor. Segman seti kırılmasını yandan sınırlayan boylamasına segman seti çatlakları aşağıya doğru genişlemektedir. Piston krapajları veya aşırı ısınma belirtileri mevcut değildir.

Hasar durumunda çok kez şüphelenilse bile, malzeme hataları segman seti kırılmaları için sebep değildir. Bu tür kırılmaların sebebi daima malzemelerdeki aşırı yüklenme sonucudur. Bu aşırı yüklenme belirtilerinin 3 farklı sebebi vardır:

Bu demektir ki, kullanılan yakıtın oktan sayısı motorun bütün çalışma ve yüklenme koşullarındaki ihtiyaçlarına karşılık vermemiştir. (ayrıca bakınız 3.4.1 Benzinli motorlarda yanma arızalarından dolayı

oluşan piston hasarları hakkında genel bilgiler). Vuruntulu yanma (detonasyon) sonucunda piston segman setinde oluşan kırılmalar genelde basınç tarafında oluşur. Dizel motorlarda vuruntulu yanma sadece ateşleme gecikmesi sonucunda meydana gelebilir.

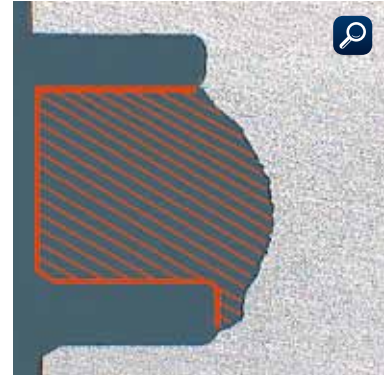
Şek. 2 Bir segman setinin kesiti

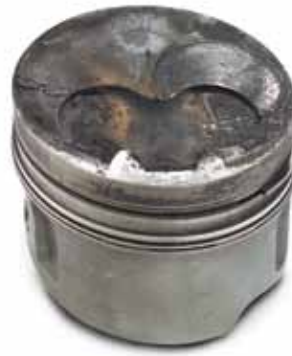
### Darbe izleri

- çok büyük piston çıkıntısı
- silindir kapağı düz yüzeyinde aşırı ardıl işleme (rektifiye)
- yanlış supap mesafesi
- yanlış silindir kapağı contası
- piston başında kurum birikmesi
- supap boşluğu çok az
- yanlış ayarlardan veya atlamış dişli kayışından dolayı yanlış supap kumanda süreleri

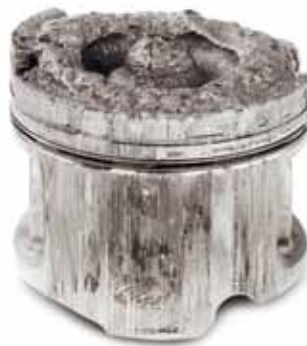
### Erime ve kopma

- hatalı enjektör memeleri
- yanlış enjeksiyon miktarı
- yanlış enjeksiyon zamanı
- yetersiz contalama
- ateşleme gecikmesi
- Enjeksiyon hatlarında oynamalar

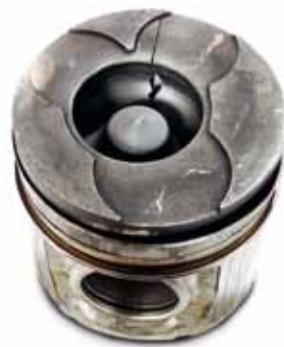
### Piston başında ve piston başı yakıt yanma yuvasında çatlamlar

- hatalı veya yanlış enjektör memesi
- yanlış enjeksiyon zamanı
- yanlış enjeksiyon miktarı
- yetersiz kompresyon
- yetersiz piston soğutması
- yanlış yakıt yanma yuvası biçimine sahip pistonlar
- güç yükseltilmesi (örn. Chip Tuning)

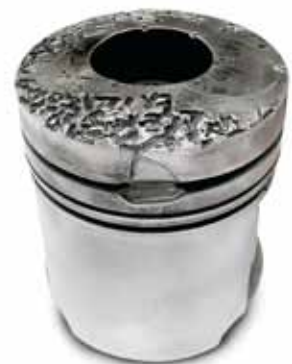
### Segman bölgesinde piston malzemesinde erime

- piston montaj hatası
- yakıt taşması (motora aşırı yakıt dolması)
- segman yuvasında ve piston segmanlarında aşırı eksenel aşınma
- segman titreşimi

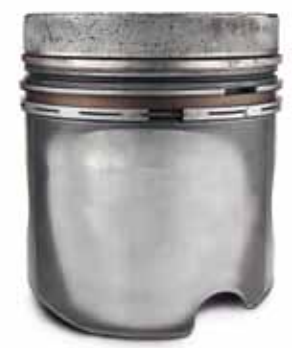
### Yakıt taşması (motora aşırı yakıt dolması) nedeniyle radyal erime

- karışım hazırlanmasında arıza
- yanma bozuklukları
- yetersiz sıkıştırma basıncı
- yanlış piston çıkıntı ebatı

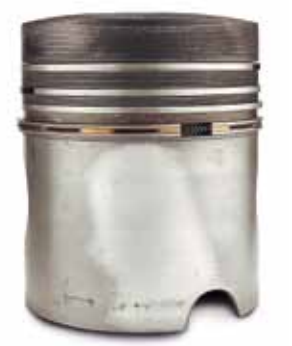
### Pislik nedeniyle eksenel aşınma

- yetersiz filtreleme nedeniyle zımpara etkisi yapan pislik partikülleri
- motorun rektifiye edilmesi sırasında tamamen giderilmemiş pislik partikülleri (çapaklar, püskürtme artıkları)
- alıştırma işleminde oluşan sürtünme ve aşınma parçacıkları

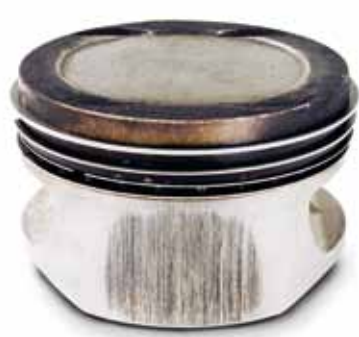
### Kuru yağsız çalışma aşınması / Yakıt nedeniyle aşınma

- Aşırı miktardaki yakıtın yağ filmini bozması nedeniyle yağsız çalışma
- yanma bozuklukları (ateşlemede teklemler)
- yetersiz contalama
- bozuk soğuk çalıştırma tertibatı
- yakıt nedeniyle yağın incilmesi

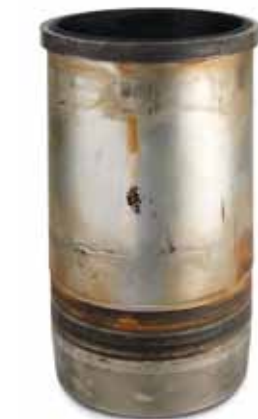
### Kavitasyon

- gömleğin yerine yetersiz oturması / hassas oturmaması
- yanlış O-ring contalarının kullanılması
- uygun olmayan soğutma maddesi kullanılması
- soğutma sisteminde yetersiz ön basınç
- çok düşük / yüksek işletme sıcaklığı
- soğutma sıvısının akışının engellenmesi

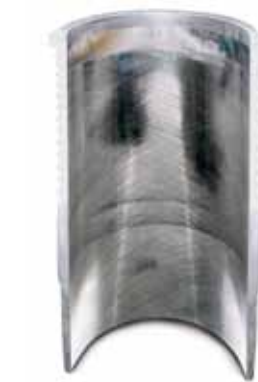
### Üst silindir bölümlerinde parlak kısımlar

- Piston başının ateşleme yuvası kenarında kurum birikmesine nedenler:
- bozuk parçalardan dolayı yanma odasına aşırı çok yağ girmesi
- yüksek oranda Blow-by gaz üflenmesi ve bunun sonucunda emme kısmına yağ aktarılması
- üfleme (Blow-by) gazlarında yetersiz yağ dumanı ayrıştırması
- sık yapılan rölanlı veya kısa mesafe çalıştırmaları
