PI 2202

PRODUCT INFORMATION

MODIFICATION DE LA SURFACE D'APPUI DE LA COLLERETTE DES CHEMISES DE CYLINDRE HUMIDES

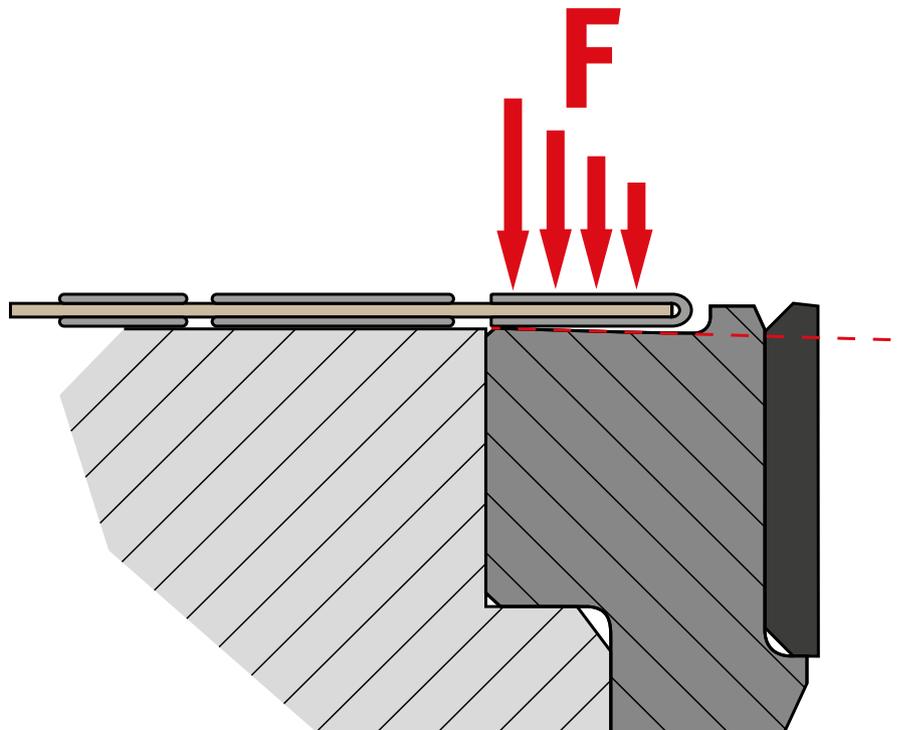
La pression de combustion élevée dans les moteurs modernes génère des forces et des tensions plus importantes au niveau du siège de la chemise de cylindre. En raison de ces tensions, il a été nécessaire d'optimiser certaines chemises de cylindre en apportant une petite modification à leur conception.

Afin d'optimiser l'introduction des forces directement au niveau du siège de la collerette de la chemise, la partie supérieure de la chemise a été abaissée en direction du diamètre intérieur du cylindre. Cela a pour but de réduire les forces exercées par le joint de culasse en dehors du siège de la collerette (voir graphique) et de minimiser les éventuels dommages consécutifs.

Motorservice adapte les chemises de cylindre concernées à cette version optimisée. Les chemises de cylindres de l'ancienne version peuvent toujours être utilisées, le cas échéant avec la nouvelle version.
