Turboladerschäden an PSA-Motoren

1.6 HDi (9HX) und 1.6 HDi (9HY/9HZ)

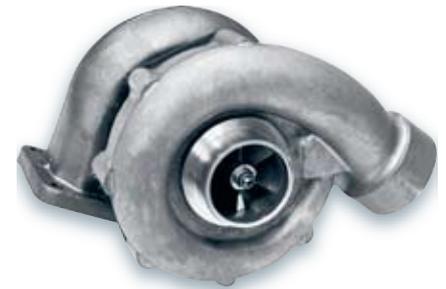
• **Turbinengehäuse und Verdichterrad symmetrisch beschädigt (Abb.4).**

Ursache: Stark erhöhtes Lagerspiel führt zum „Anlaufen“ des Verdichter-/Turbinenrads am jeweiligen Gehäuse. Hoher Verschleiß der Lagerbauteile durch verunreinigtes Schmieröl. In extremen Fällen Überschreitung des maximal zulässigen Lagerspiels.

Abb. 4 Verdichterrad (links) und Turbinenrad (rechts) durch Anlaufen an den Gehäusen symmetrisch beschädigt

- Prüfung der Ölwanne auf starke Verunreinigungen. Wenn notwendig reinigen oder erneuern.
- Unbedingt Ansaugsieb und Pumpensaugrohr der Ölpumpe reinigen oder ersetzen.
- Spülung des Ölkreislaufs wird empfohlen.

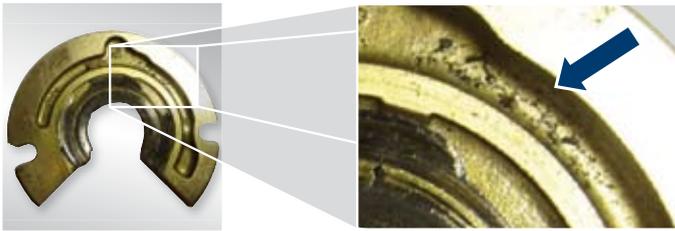
Bei 1.6 HDi-Motoren kommt es häufig zu Schäden am Turbolader auf Grund mangelnder Ölversorgung. Deren Ursache liegt in der hohen Verunreinigung des Motorschmiersystems z.B. durch Transport von Rußablagerungen und Metallabrieb.

Abb. 1 Ölverschmutzung und Schmutzablagerungen am Axiallager

1. Bauform des Ölmesstabs überprüfen:

- Messstab aus schwarzem Kunststoff mit gelbem Griff – Austausch notwendig
- Aktuelle Bauform: Weißer Verbundwerkstoff mit orangefarbigem Griff (Ref.-Nr. 1174E6*)

2. Ölkühler-/ Ölfiltereinheit säubern.

Filtereinheit demontieren, entleeren und Filtereinsatz entsorgen. Ölkühler zerlegen. Tiefenreinigung mit Bremsenreiniger und Druckluft durchführen. Gesamte Baugruppe mit neuer Filterpatrone montieren. Ölrücklaufleitung und alle notwendigen Dichtungen erneuern.

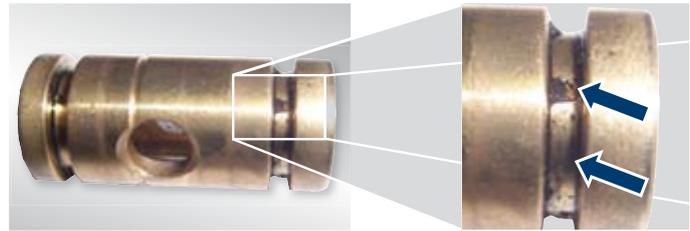
Abb. 2 Ruß- und Schmutzablagerungen am Radiallager
