**SI 0088**Sadece uzman personel için!  
1/1

# SERVICE INFORMATION

## VAKUM POMPASI HASARLARI

### YANLIŞ MONTAJ NEDENİYLE YETERSİZ YAĞLAMA YAĞI

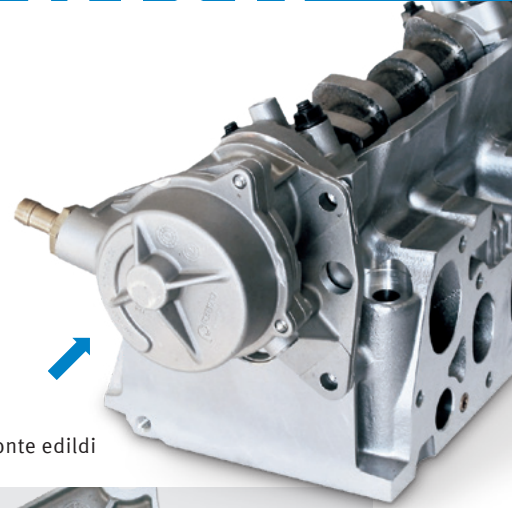
Vakum pompası  
silindir kapağına monte edildi

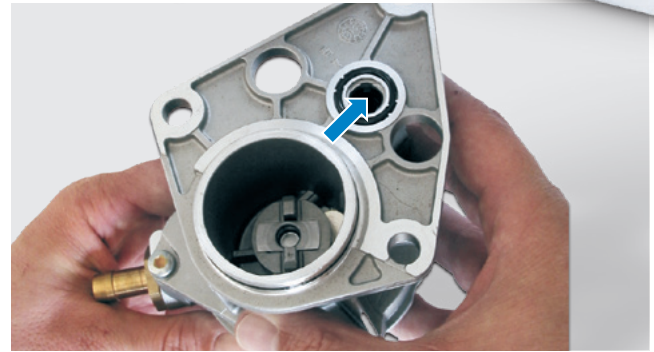
Önemli: Vakum pompasında kusursuz yağlama yağı beslemesi

Bu yapılmazsa, çok kısa çalışma süresinin ardından vakum pompası eksik yağlama nedeniyle tamamen bozulur.

Kam mili üzerinden tahrik edilen vakum pompalarında bu kapama vidası silindir kapağından çıkartılmalıdır.
