Blue Print ADM561302

Mazda CX-30, CX-3, CX5 I & II, Mazda 2 III, Mazda 6 III & IV

Polie do alternador com embraiagem

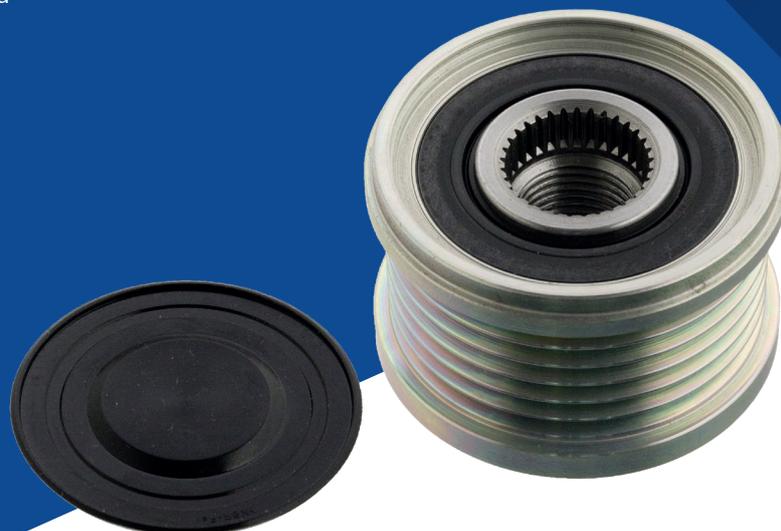
O arranque do motor torna-se difícil e apresenta sinais de sobreaquecimento, e/ou há um ruído de "guincho" na área do compartimento do motor. O painel de instrumentos do veículo apresenta a mensagem de erro "avaria do sistema de carga - possibilidade de paragem do motor" e a luz do alternador/carga pode também acender-se juntamente com a luz "i-stop" a piscar a âmbar. Estas luzes de avaria indicam que a bateria não é capaz de carregar suficientemente.

A polia do alternador foi concebida para amortecer as vibrações que ocorrem no sistema da correia auxiliar e deve parar suavemente quando roda. Após um certo período de tempo, o rolamento desgasta-se devido às cargas de choque induzidas - provocando o bloqueio da polia. Isto, por sua vez, provoca o deslizamento e a delaminação da correia auxiliar, levando à sua eventual rutura.

A correia auxiliar deve ser retirada e a polia do alternador deve ser inspecionada quanto a depósitos de borracha nas nervuras, causados pelo deslizamento da correia. Verificar a rotação da polia de avanço - deve "rodar livremente" e parar suavemente. Se sentir irregularidades nos rolamentos, a polia deve ser substituída juntamente com uma nova correia auxiliar. A bomba de água deste motor é acionada pela correia auxiliar, pelo que continuar a conduzir o veículo com uma polia e uma correia defeituosas pode provocar uma falha catastrófica do motor devido a sobreaquecimento. A bateria e alternador também devem ser testados e substituídos se estiverem fora dos limites de tolerância. Além disso, devem ser eliminados quaisquer códigos de avaria na unidade de comando do motor (ECU).
