# Blue Print ADBP450228 ADBP450229

Adatto per: Mazda CX-5 dotata di freno di stazionamento elettrico

## Pinza freno con motore per freno di stazionamento elettrico

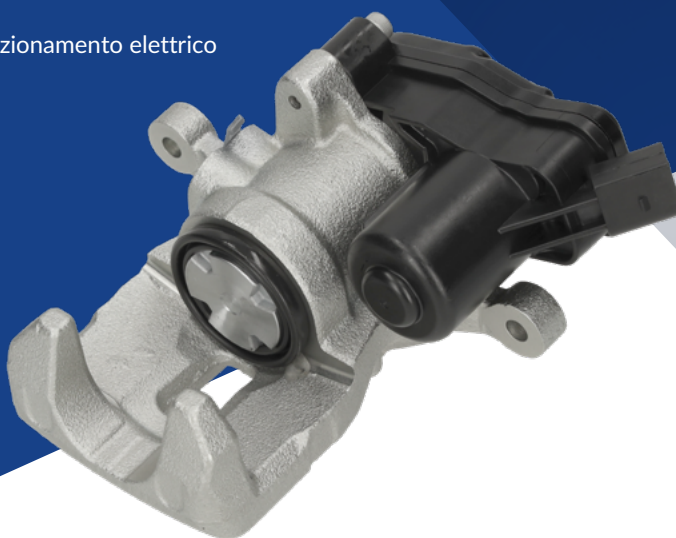
I veicoli dotati di sistema di freno di stazionamento elettrico (EPB) possono presentare un attrito della pinza freno posteriore, con conseguente rumore dei freni e usura accelerata o irregolare della pastiglia freno esterna. Il veicolo può anche inclinarsi momentaneamente su un lato quando si parte da fermi con l'EPB inserito. L'EPB non riesce a rilasciare automaticamente entrambe le ruote contemporaneamente.

I sintomi sopra descritti sono causati dal mancato rilascio completo dell'EPB. Il modulo di controllo dell'EPB determina che il freno di stazionamento è completamente rilasciato quando la corrente del motore scende al di sotto della soglia specificata con la diminuzione della coppia di rotazione del mandrino. Il mandrino può ruotare momentaneamente liberamente durante il processo di rilascio dell'EPB, causando una diminuzione della coppia di rotazione al livello di soglia prima che il freno di stazionamento sia completamente rilasciato.

Eseguire i seguenti passaggi per verificare che l'EPB venga rilasciato automaticamente su entrambi i lati contemporaneamente quando si avvia il veicolo da fermo con l'EPB attivato.

- Se il veicolo si inclina per più di 0,2 secondi, la pinza sul lato verso cui si inclina il veicolo deve essere sostituita.
- Se il veicolo non si inclina, l'EPB viene rilasciato automaticamente in modo corretto in questo momento.

- Sollevare il veicolo e rimuovere le ruote posteriori. Premere con forza il pedale del freno e attivare l'interruttore EPB. Rilasciare il pedale del freno. Premere il pedale del freno e disattivare l'EPB. Quindi, verificare che il disco del freno ruoti manualmente.
- Se il disco del freno non ruota, la pinza è difettosa
- Se entrambi i dischi del freno ruotano facilmente, controllare che il disco e le pastiglie non presentino danni o scolorimenti causati dallo stridio dei freni.
- Se si riscontra una o più delle condizioni specificate, ciò indica un trascinarsi dei freni e che la pinza sul lato interessato è difettosa.
- Sostituire il lato interessato con una nuova pinza freno, nonché nuovi dischi e pastiglie dei freni. Spurgare l'impianto frenante e ripetere il test.
