Blue Print ADBP450228 ADBP450229

Aplicações: Mazda CX-5 equipado com travão de estacionamento elétrico

Pinça de Travão para veículos com travão de estacionamento elétrico

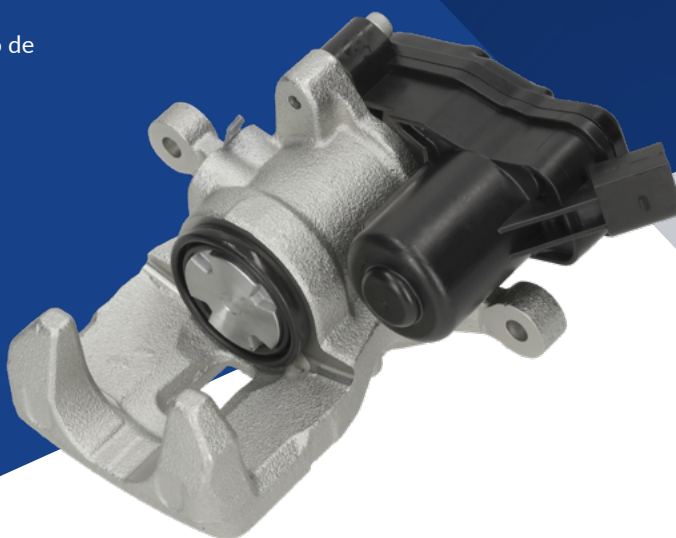
Os veículos equipados com um sistema de travão de estacionamento elétrico (EPB) podem apresentar arrasto da pinça de travão traseira, resultando num ruído de travagem e desgaste acelerado ou irregular da pastilha exterior. O veículo pode também rolar momentaneamente para um dos lados quando arranca de um ponto de paragem com o EPB acionado. O EPB não está a conseguir libertar automaticamente ambas as rodas ao mesmo tempo.

Os sintomas descritos acima são causados pelo facto de o EPB não ser completamente libertado. O módulo de controlo do EPB determina que o travão de estacionamento é totalmente libertado quando a corrente do motor desce abaixo do limite especificado à medida que o binário de rotação do veio diminui. O veio pode momentaneamente girar livremente durante o processo de libertação do EPB, o que faz com que o seu binário de rotação caia para o nível limite antes de o travão de estacionamento ser totalmente libertado.

Efetuar os seguintes passos para verificar se o EPB é automaticamente libertado em ambos os lados ao mesmo tempo quando se arranca com o veículo parado com o EPB ligado.

- Se o veículo arrastar durante mais de 0,2 segundos, a pinça do lado para o qual o veículo é arrastado necessita de ser substituída.
- Se não houver arrasto, o EPB é automaticamente libertado corretamente neste momento.
