Turbolader: Öl in verdichteter Ansaugluft und Abgas

Ist der Turbolader undicht?

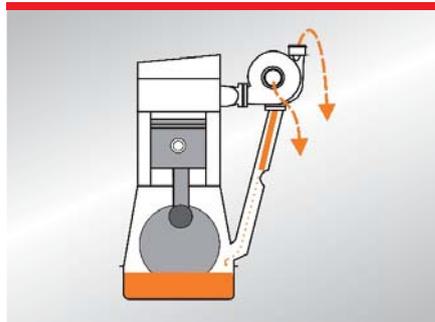
Abb. 1a: Ölablauf

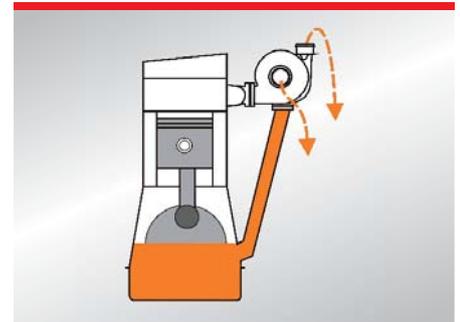
Abb. 1b: Ölstand

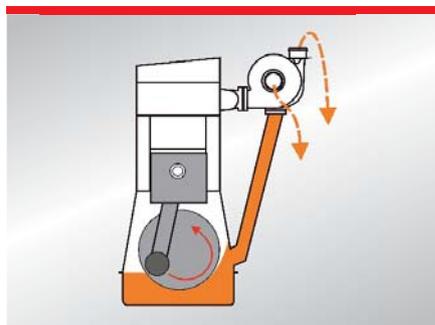
Abb. 1c: Ölstand

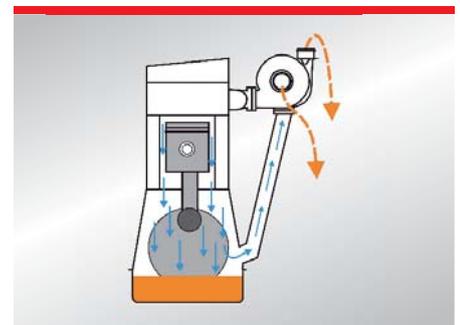
Abb. 1d: Blow by

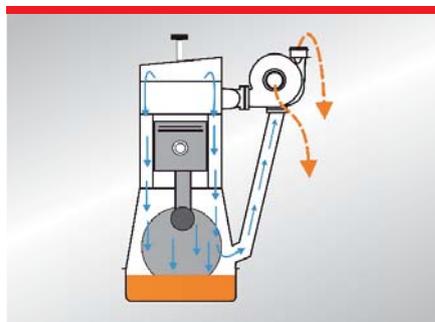
Abb. 1e: Entlüftung
