Serie Kolbenringe – Teil 1

Schäden an Kolbenringen durch Kraftstoffüberschwemmung

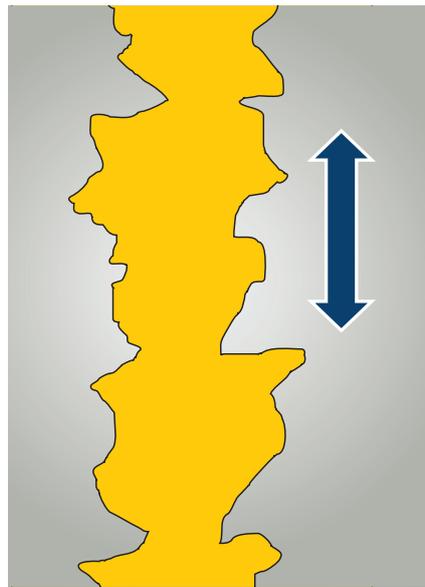
Abb. 1: Gleitpartner sind durch einen Ölfilm metallisch getrennt.

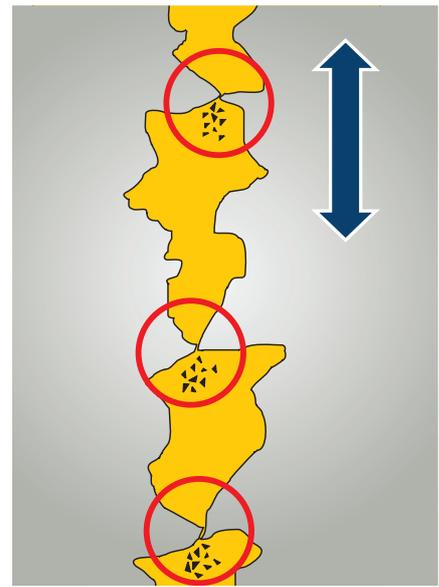
Bei der Kraftstoffüberschwemmung wird der Ölfilm auf der Zylinderwand so stark in Mitleidenschaft gezogen, dass die Kolbenringe metallisch auf der Zylinderwand reiben und sehr schnell an radialer Wanddicke verlieren. Metallischer Kontakt der Kolbenringe mit der Zylinderwand (Abb. 2) darf nur kurzzeitig und in Ausnahmefällen (z. B. beim Kaltstart) auftreten und ist im übrigen Motorenbetrieb nicht zulässig. Die Lebensdauer von Kolben, Kolbenringen und Zylinderbohrung leidet erheblich und wird dramatisch verkürzt. Im Normalzustand sind die Gleitpartner immer durch einen Ölfilm metallisch getrennt (Abb. 1). Der Ölfilm muss hierbei also dicker sein wie die Unebenheiten auf den Oberflächen der Gleitpartner.

Abb. 2: Metallischer Kontakt der Kolbenringe mit der Zylinderwand.

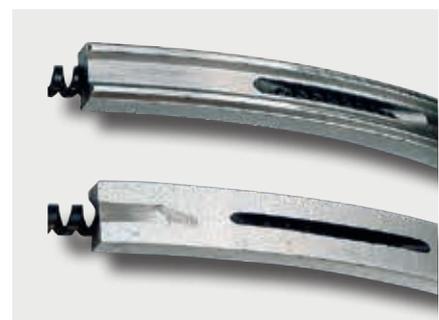
Mischreibung führt zu sehr starkem radialem Verschleiß an den Kolbenringen und der Zylinderoberfläche. Dieser ist sehr leicht an den beiden Abstreifstegen des Ölabbreifers erkennbar (Abb. 3).

Die beiden Abstreifstege sind völlig abgetragen. Der Motor, aus dem der Ring stammt, litt unter exzessivem Ölverbrauch. Derartige radiale Verschleiß, der nicht nur an den Ölabbreifringen auftritt, lässt sich fast immer einer Kraftstoffüberschwemmung zuordnen. Besonders dann, wenn der Verschleiß nicht an allen Kolben gleichermaßen ausgeprägt ist, kann nur ein Mischreibungsverschleiß durch Kraftstoffüberschwemmung vorgelegen haben. Dieser Fall tritt sogar sehr häufig ein und dient als Beweis dafür, dass die Ringe nicht etwa durch eine vermutete schlechte Materialqualität oder fehlerhafte Zylinderbearbeitung verschliffen sind. Das wäre dann gleichmäßig an allen Kolben und Kolbenringen der Fall und nicht nur an bestimmten Zylindern.

Abb. 3: neuer (oben) und ein durch Mischreibung verschlissener Ölabbreifring (unten).
