**SI 0078**

# SERVICE INFORMATION

## DOMMAGES SUR LA POMPE À VIDE SUITE À UNE MAUVAISE AFFECTATION

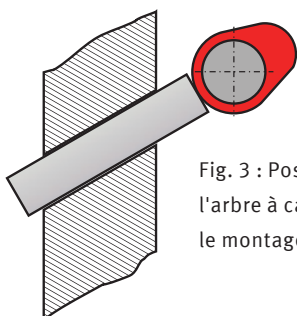
Fig. 3 : Position de l'arbre à cames pour le montage

Pendant le montage, la came sur l'arbre à cames d'entraînement de la pompe à vide doit se trouver du côté opposé du poussoir intermédiaire (voir Fig. 3) afin de monter la pompe avec seulement une faible précontrainte (interstice de 2 mm maximum) :

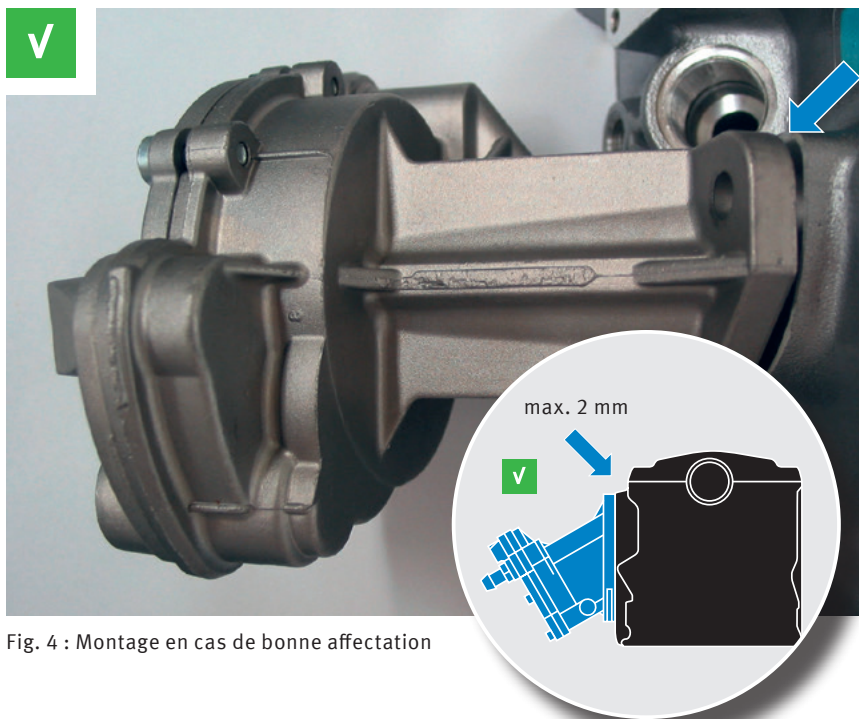
Fig. 4 : Montage en cas de bonne affectation

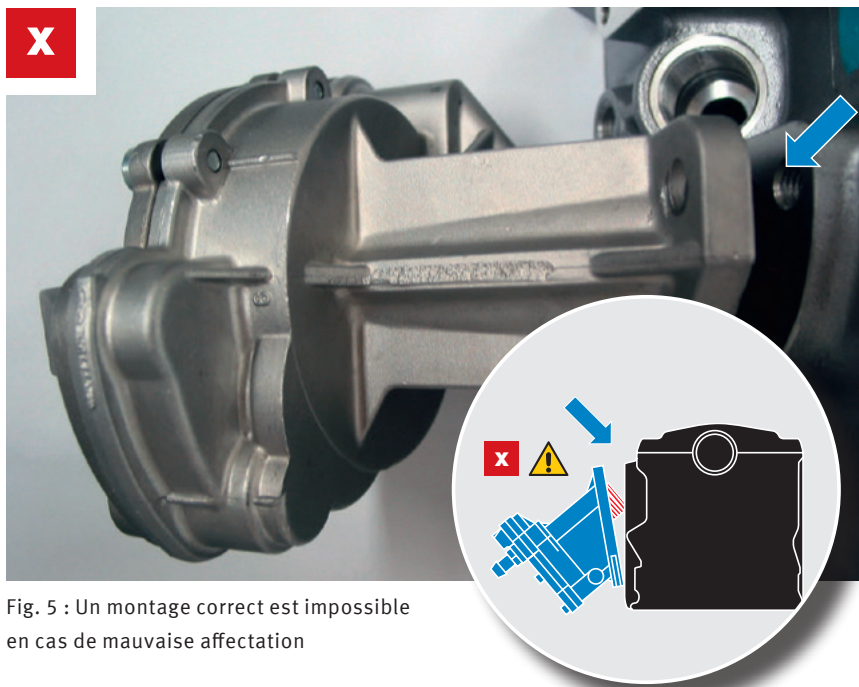
S'il n'est pas possible de pousser la pompe à vide contre la bride sans employer une force importante (interstice de 5 mm environ) bien que la came se trouve du côté opposé du poussoir intermédiaire, l'affectation est très vraisemblablement fautive.

Fig. 5 : Un montage correct est impossible en cas de mauvaise affectation

**Vérifier impérativement le numéro du châssis, la date d'immatriculation et/ou la référence de l'ancienne pompe !**

**Ne jamais tenter de résoudre ce problème en modifiant le poussoir intermédiaire (par exemple par meulage) !**
