**SI 0078**  
Só para técnicos especializados!  
1/2

# SERVICE INFORMATION

## DANOS NA BOMBA DE VÁCUO DEVIDO À ATRIBUIÇÃO INCORRETA

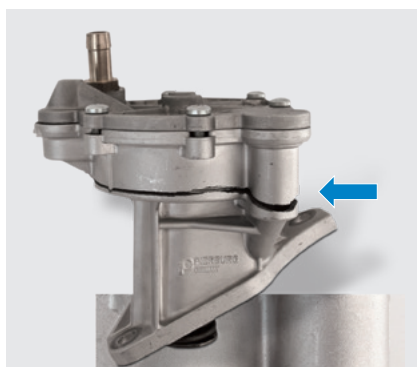
Ocorrem frequentemente atribuições incorretas da bomba de vácuo devido a uma alteração dos cabeçotes no motor T4 da VW com o código de classificação AAB. Não será reconhecido qualquer caso de reclamação, se foram montadas bombas erradas.

A montagem de uma bomba errada causa a ruptura da caixa da bomba (ver Fig. 1) ou até mesmo a ruptura do eixo de comando e, conseqüentemente, um dano no motor grave e dispendioso, na primeira partida do motor após a montagem.

Fig. 1: Ruptura na caixa da bomba

**Para evitar casos de dano, verificar impreterivelmente o número do chassi, a data de admissão e/ou o número de peça da bomba usada!**

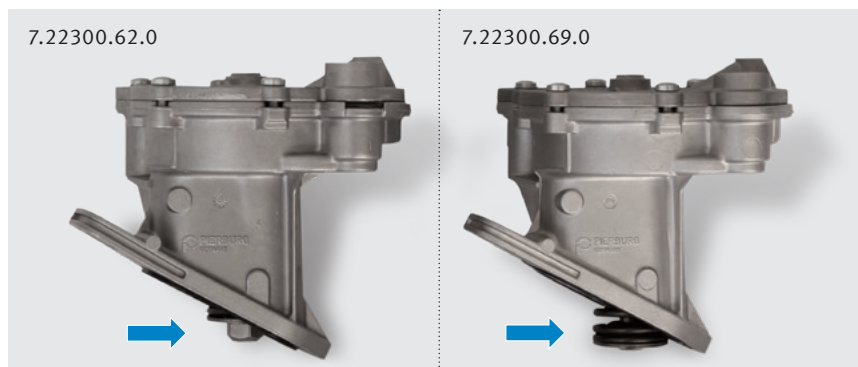
Fig. 2: As bombas de vácuo em comparação

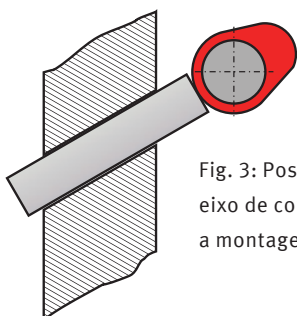
Fig. 3: Posição do eixo de comando para a montagem

Durante a montagem, o came no eixo de comando para acionamento da bomba de vácuo deverá ficar do lado oposto do tucho intermediário (ver Fig. 3) para montar a bomba só com uma pré-tensão baixa (folga máx. de 2 mm):

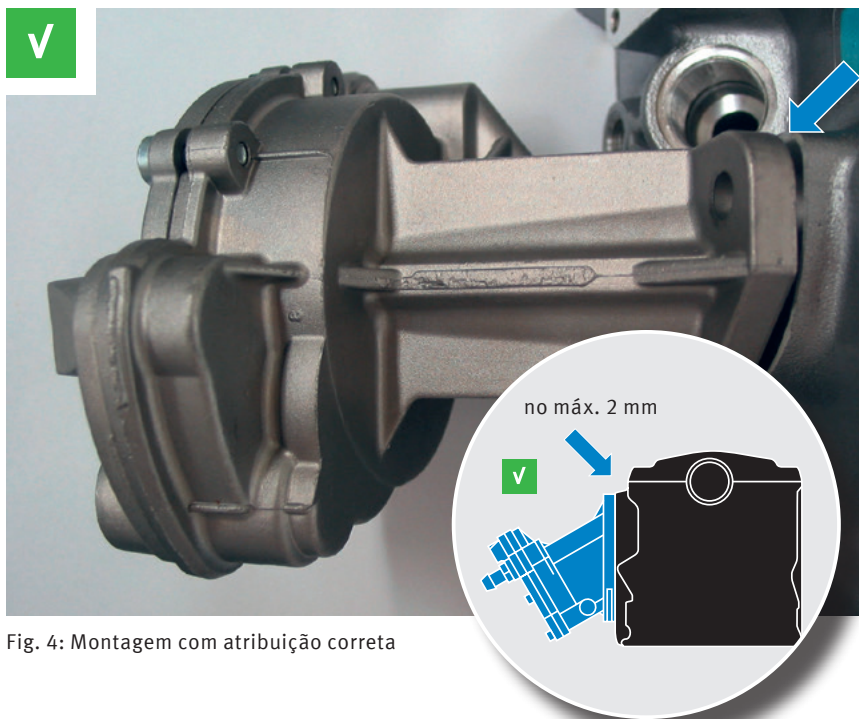
Fig. 4: Montagem com atribuição correta

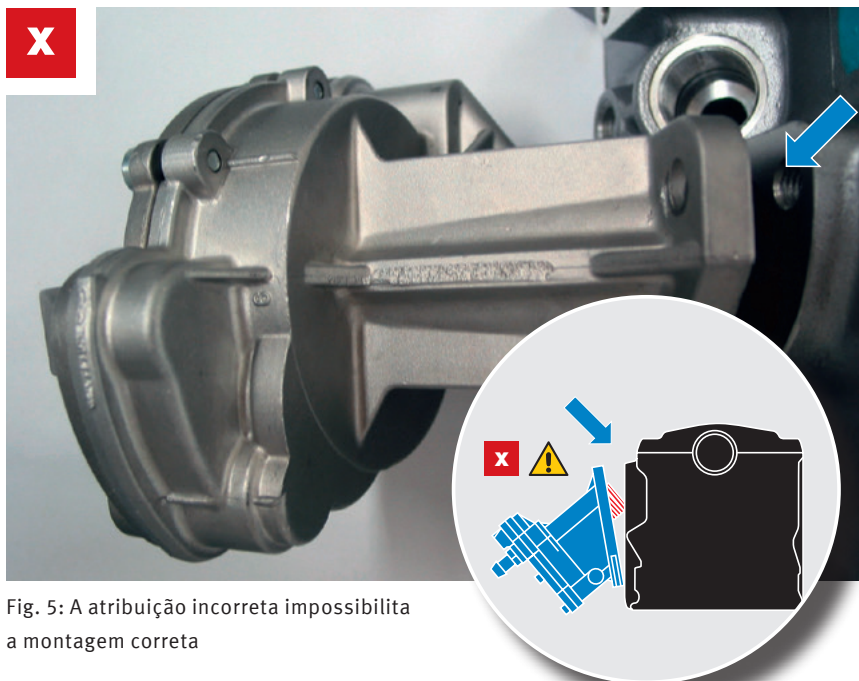
Se não for possível pressionar a bomba de vácuo sem grande esforço contra o flange (folga de aprox. 5 mm) apesar de o came se encontrar do lado oposto do tucho intermediário, a atribuição é quase certamente incorreta.

Fig. 5: A atribuição incorreta impossibilita a montagem correta

**Verificar impreterivelmente o número do chassi, a data de admissão e/ou o número de peça da bomba usada!**  
**Nunca tente resolver este problema mediante alterações no tucho intermediário (p. ex. retificação)!**
