**SI 0078**  
Только для специалистов!  
1/2

# SERVICE INFORMATION

## ПОВРЕЖДЕНИЯ ВАКУУМНОГО НАСОСА ИЗ-ЗА ЕГО НЕСООТВЕТСТВИЯ

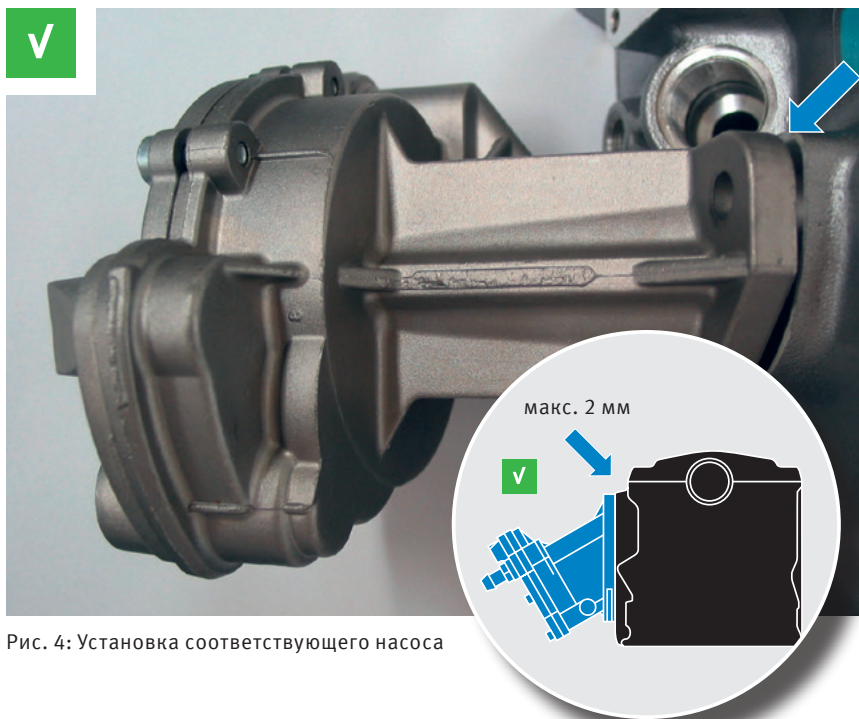
Рис. 4: Установка соответствующего насоса

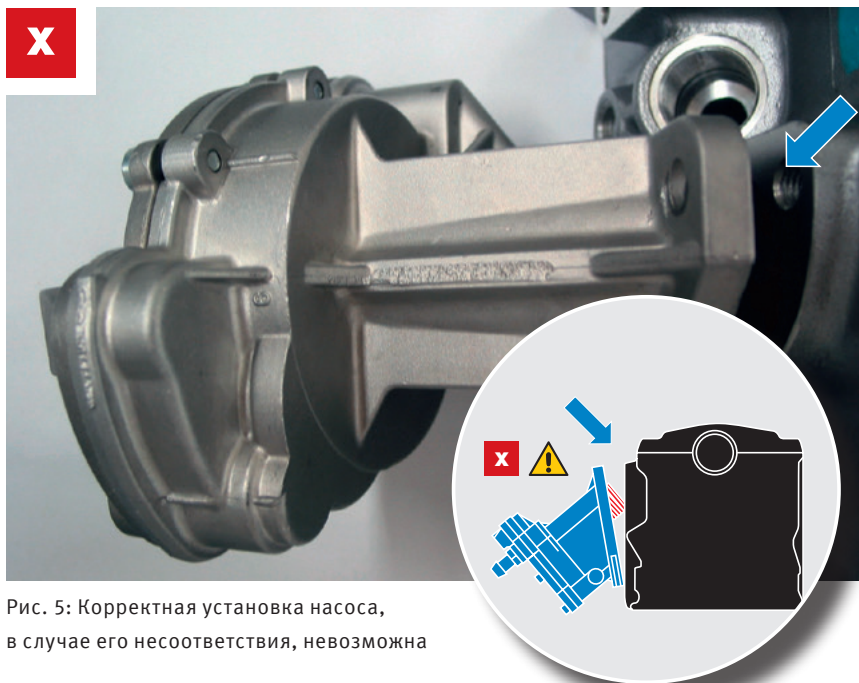
Если для прижатия вакуумного насоса к фланцу требуется значительное усилие (зазор примерно 5 мм), хотя кулачок повернут в противоположную промежуточному толкателю сторону, велика вероятность несоответствия насоса.

Рис. 5: Корректная установка насоса, в случае его несоответствия, невозможна

**Обязательно проверьте VIN-номер, дату выпуска и/или номер старого насоса!**  
**Ни в коем случае не пытайтесь решить эту проблему путем изменения (например, шлифования) промежуточного толкателя!**
